ETUDE D'UN AMENAGEMENT ROUTIER NON APPROPRIE

Ecole Nationale des Travaux Publics de l'Etat

V.A. Transport

Décembre 2010

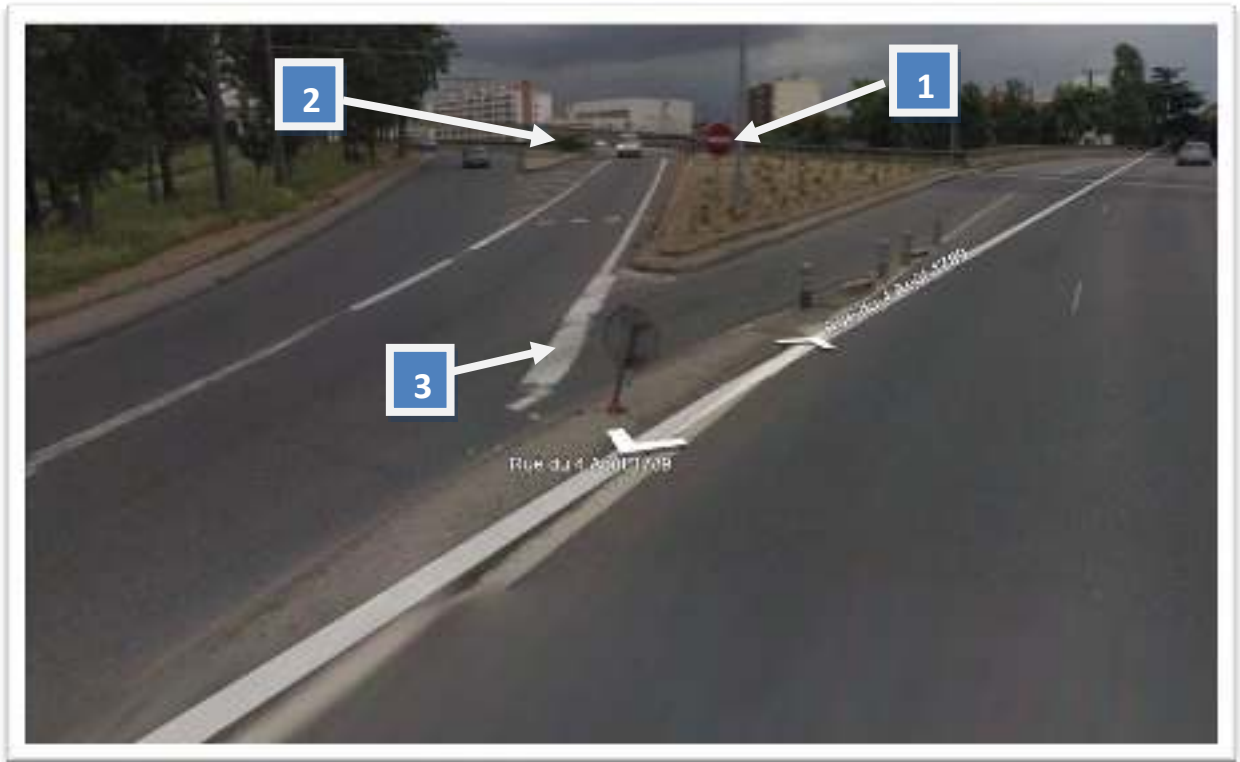
Figure 4 : La zone vue à contresens

- De plus, le mobilier urbain amoindrit aussi la visibilité. Le panneau « sens interdit » (cf. figure 4, élément 1) constitue un masque à la visibilité pour les usagers attendant au STOP puisqu'il rend plus difficile la perception des véhicules provenant de la voie de gauche (dans le sens de parcours de la voie principale). De même, le muret séparant les deux voies principales (cf. figure 4, élément 2) constitue un masque à la visibilité pour les usagers provenant de la voie de droite.

- Pour les usagers de la voie principale, l'intersection est très mal indiquée et la bande blanche de STOP se confond presque avec la bande continue sur le côté gauche (cf. figure 4, élément 3). Le fait que les deux voies se rejoignent juste avant l'intersection ne permet pas de bien l'appréhender et incite ainsi les usagers à augmenter leur vitesse.

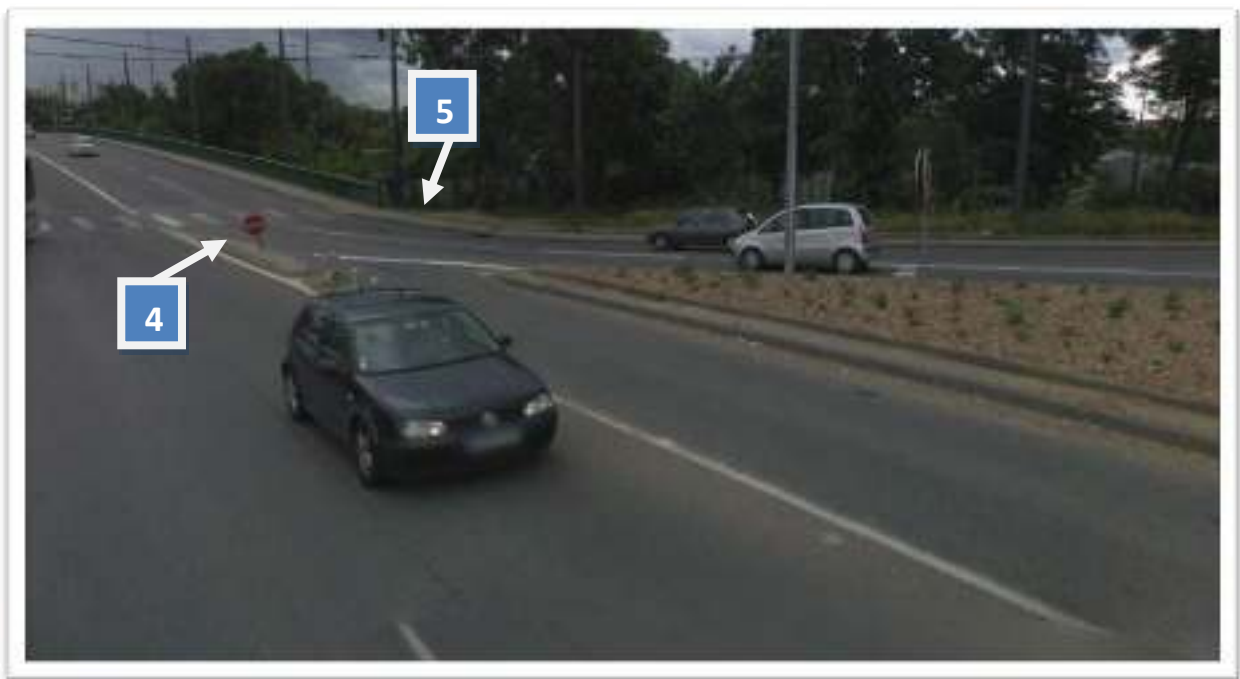
Figure 5 : Appréciation de l'angle de vision pour les usagers arrivant au STOP

- Enfin, du fait même de l'implantation du carrefour en biais, l'utilisateur peut difficilement voir les deux voies, il doit se pencher pour pouvoir prendre de l'information et tourner fortement la tête ce qui instaure un sentiment d'insécurité.

- Pour les usagers de la voie secondaire, le STOP est très peu lisible car la voie principale leur est cachée jusqu'à ce qu'ils atteignent le STOP. De plus le fait que le panneau de signalisation soit implanté à un endroit atypique, très bas (cf. figure 5, élément 4) et situé sur la gauche de la voie, ne permet pas aux usagers d'anticiper le carrefour.

- *Au niveau de la voie principale d'abord :*
 - Amélioration du marquage au sol et du marquage vertical (avec un panneau « danger » par exemple) afin que les usagers anticipent l'intersection et soient ainsi davantage vigilants.
 - Mise en place d'un angle plus franc au niveau de la courbe (cf. figure 5, [élément 5](#)) pour la « marquer » un peu plus et réduire ainsi les vitesses des usagers de la voie principale.

- *Au niveau de la voie secondaire :*
 - Implantation d'un panneau « STOP » plus haut (tout en faisant attention à ce qu'il ne constitue pas un masque à la visibilité) pour que les usagers puissent le voir de plus loin.
 - Signalisation plus en amont de l'intersection par exemple au moyen d'un panneau « STOP dans 50m ».
 - Mise en place d'un terre-plein central réduisant la largeur de la voie progressivement juste avant l'intersection afin d'en améliorer la visibilité.
