Étude de sécurité du carrefour Roul-Bethanie

R. LECONTE M. PEVERI

École Nationale des Travaux Publics de l'État

11 Décembre 2012

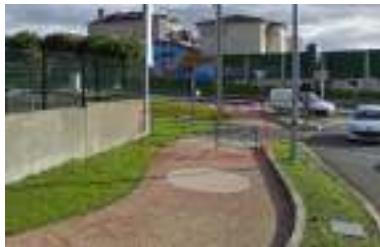
Procédure d'accident 8 : le cycliste renversé

- La gauche du cycliste est masquée par un mur.
- Il est percuté par le tramway.
- Des améliorations ont été effectuées.

FIGURE: Des barrières ont été installées

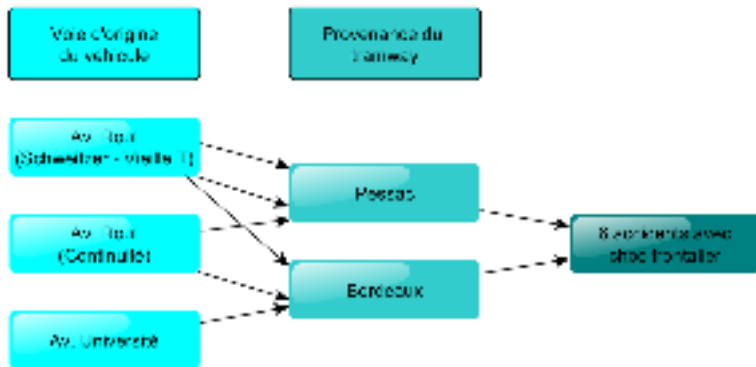
6 accidents avec choc frontaliers

FIGURE: Résumé des 6 cas frontaliers

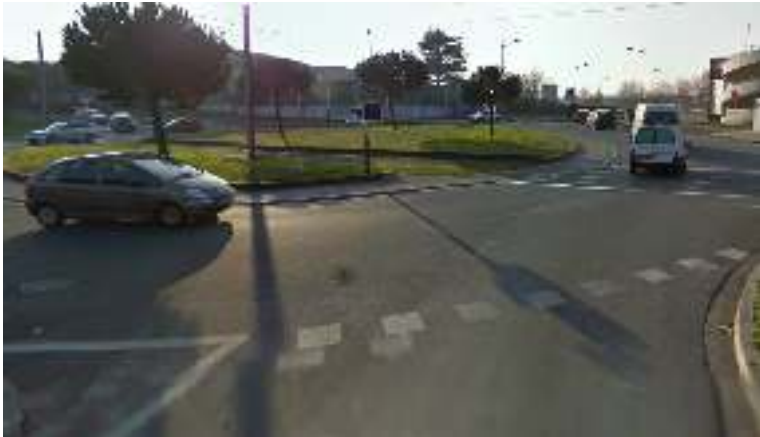
Problèmes de lisibilité du giratoire

FIGURE: L'attention des conducteurs est portée sur la gauche.

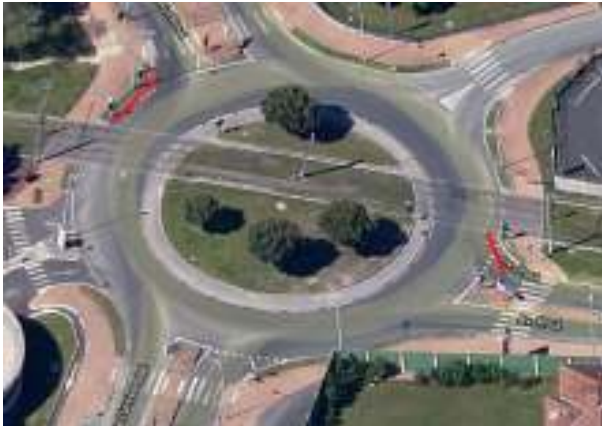
Problèmes de distance en entrée du giratoire

FIGURE: Faible distance entre l'entrée du giratoire et la plateforme tramway.

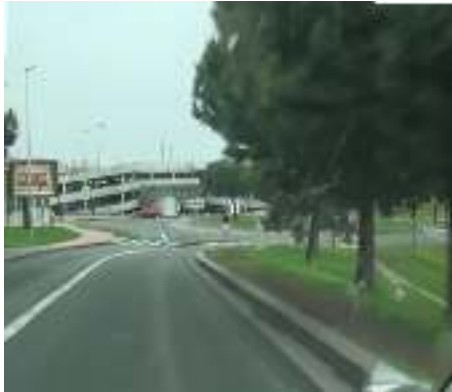
Présence d'arbres obstruant la vue

FIGURE: Arbres masquant l'arrivée du tramway

Couper / élaguer les arbres

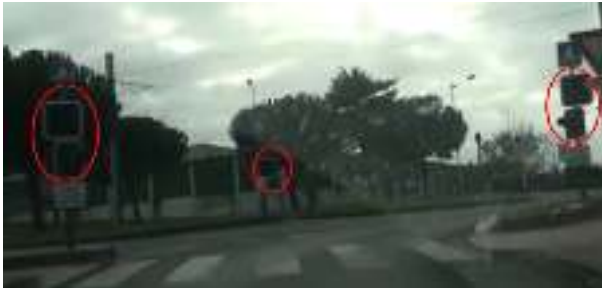
Problèmes de signalisation dus aux R24

FIGURE: Les R24 sont trop proches du passage du tramway.

Changement de position des R24

FIGURE: Avancer les R24 pour plus de lisibilité.

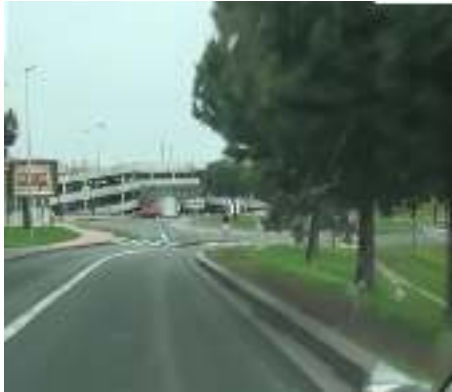
FIGURE: Arbres masquant l'arrivée du tramway
