# Projet d'étude des pathologies d'un bâtiment

Installations sportives du campus de l'ENTPE

Présentation du 29/01/14

## **2.1 Pathologies de la structure en béton armé**

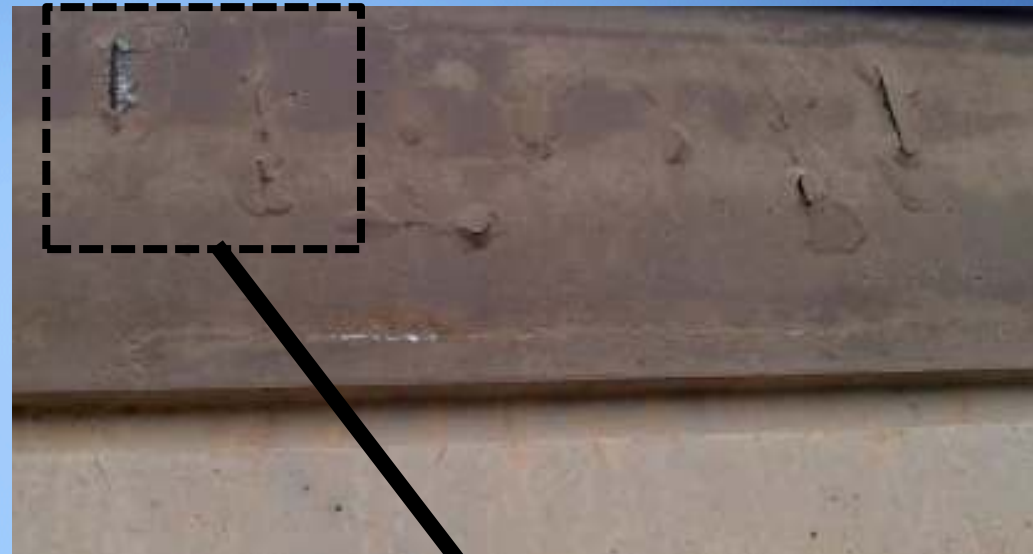
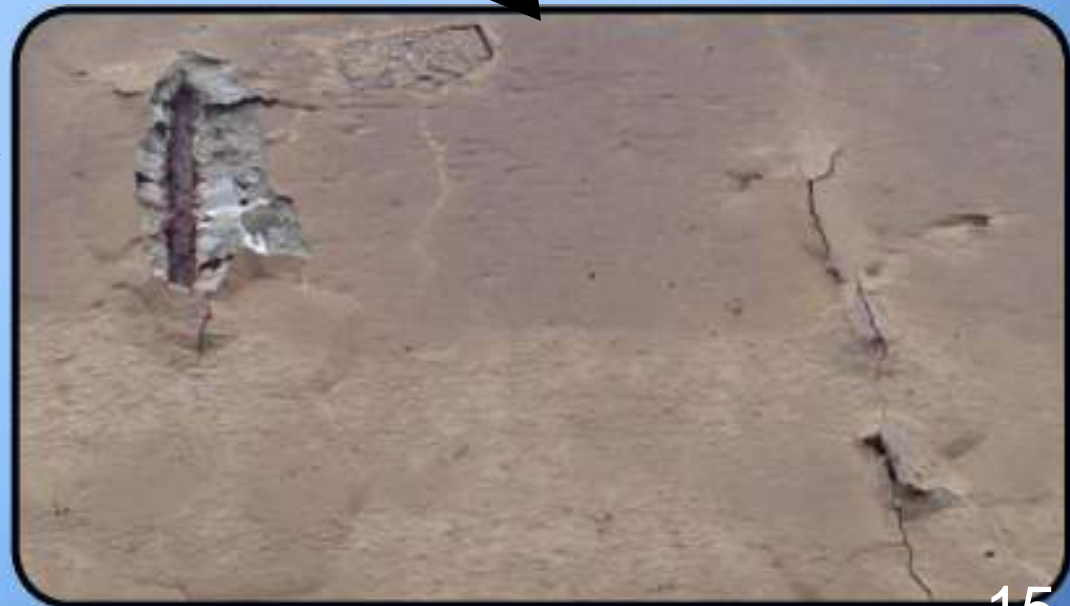
## Façade Nord du gymnase

- Affleurement d'aciers de cage d'armature sur près de 3 mètres linéaires, au niveau d'un décroché du voile béton armé de façade.
- Un acier à nu.
- Présence de nombreuses fissures verticales régulièrement espacées dans le béton, faisant preuve de la présence d'acier corrodés à proximité de la surface.

- **Diag:** Défaut d'enrobage + façade exposée aux ruissellement d'eau de pluie  
→ Corrosion des armatures  
→ Gonflement des armatures transversales  
→ Fissuration voire éclatement du béton
- **Conseils:** Il aurait fallu:
  - Vérifier calcul d'enrobage
  - Vérifier mise en place de cales au coulage

- Piquage béton non-sain + suppression armatures
- Re-coffrage et mise en place de nouveaux aciers en veillant à respecter l'enrobage minimal.

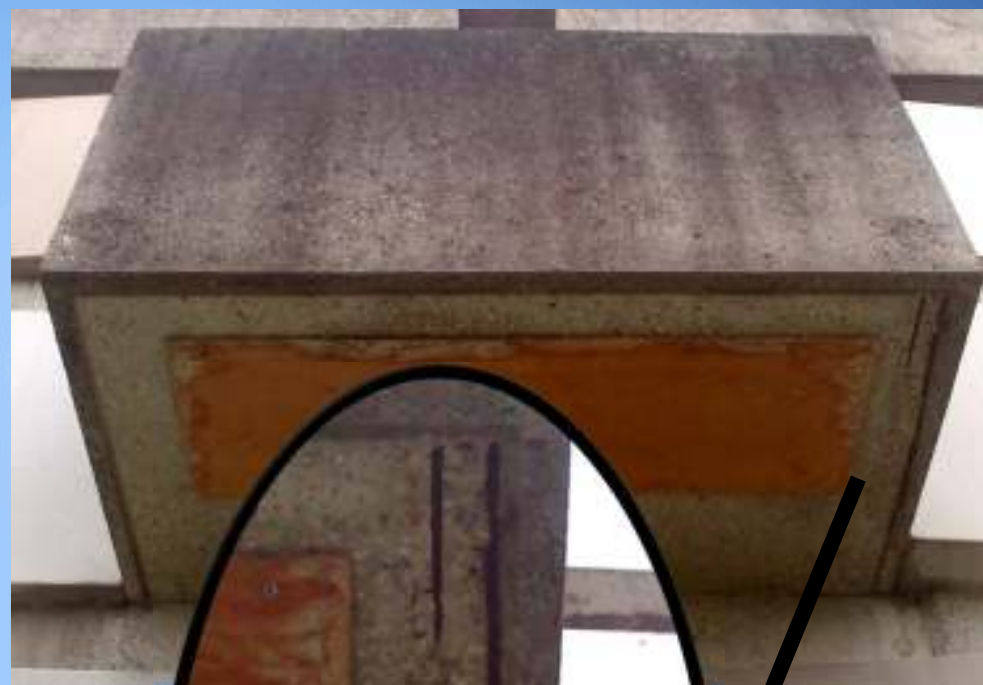
## Façade Est du gymnase

- Console en béton armé, qui accueillait avant la rénovation une des deux CTA (aujourd'hui inutilisée)
- Aciers apparents au niveau de la sous-face de la console

- **Diag:** Défaut d'enrobage + ferrailage « à l'envers » d'un élément en console, où le béton en traction est en fibre supérieure
- **Conseils:** Ce caisson est actuellement vide, et aucun flux de piéton en dessous.  
→ Pas de péril immédiat.

Surveillance régulière suffisante.

Si aggravation, caisson à démolir + bouchement de l'ouverture dans le respect des règles de l'art

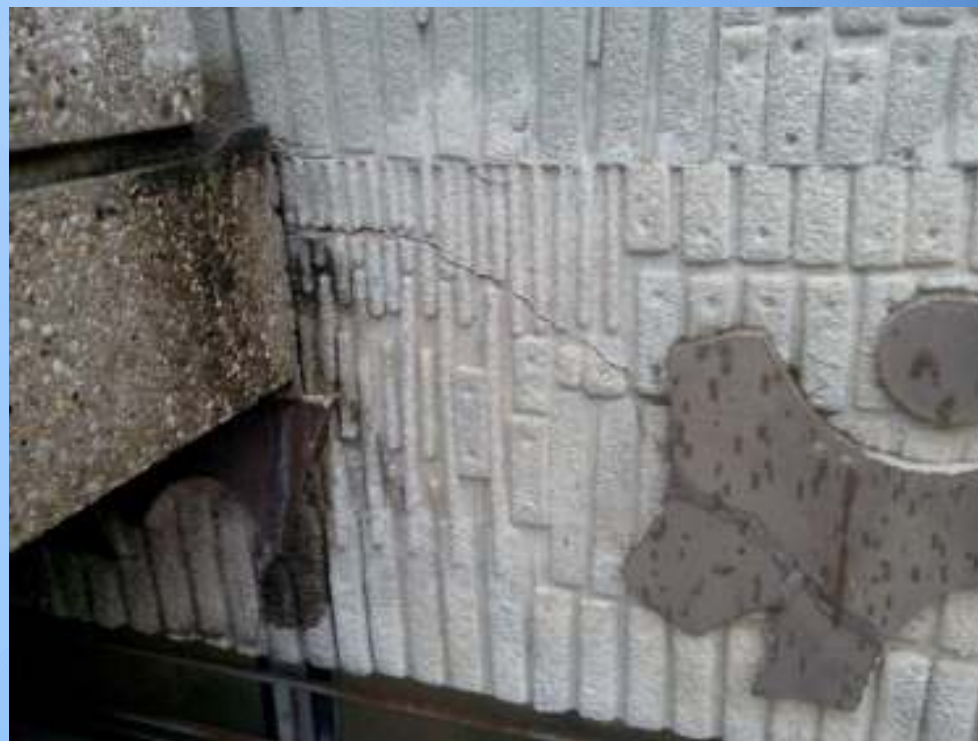
## Façade Ouest de la salle de musculation

- Présence d'une fissure d'environ 1mm d'épaisseur sur le voile béton armé de façade + parement ornamental de la salle de musculation (voile à matrice de coffrage relativement complexe)
- Cette fissure débute au niveau de l'encastrement de l'escalier d'accès à la salle dans le voile de façade.

- **Diag:** Fissure due à l'effort tranchant induit dans le voile par l'encastrement de l'escalier

*Hyp 1:* Surcharge du palier de l'escalier

*Hyp 2:* Mise en œuvre de l'encastrement avant que le béton du voile n'est atteint sa résistance maximale

- **Conseils:** Mise en œuvre d'un pilier auxiliaire sous le palier pour favoriser la descente de charge

+ Traitement de la fissure par résine.

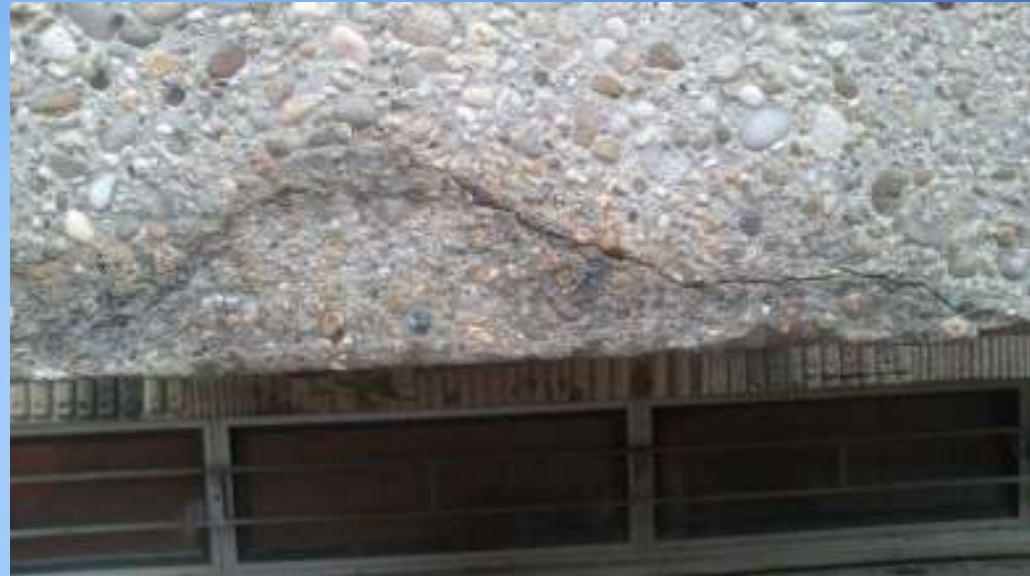
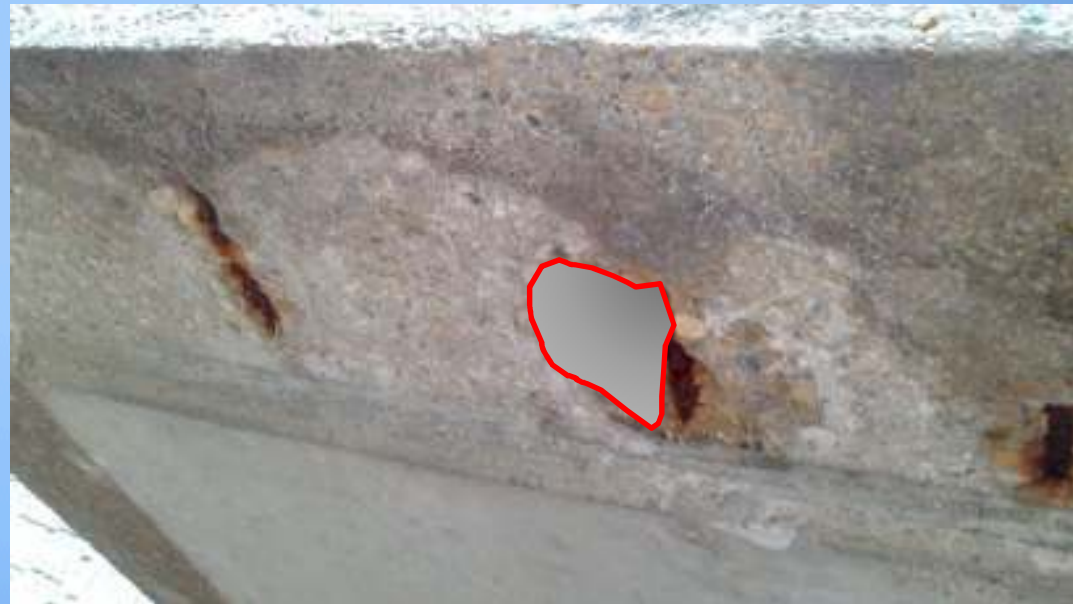
## Façade Est de la salle de musculation, palier de escalier d'accès

- Présence au niveau de la face latérale du palier de l'escalier d'une fissure d'1mm d'épaisseur
- Aciers apparent en sous-face du palier, au niveau de la fissure.
- Béton très friable au niveau de ces aciers. Ecaille de béton tombée lors de l'inspection à la suite d'un petit choc donné à la main

- **Diag:** Fissure initiale due au retrait du béton ou à un choc.
  - Infiltration d'eau
  - Corrosion des armatures progressives jusqu'à la sous-face.
  - Eclatement du béton sur la zone

Piquage béton non-sain et suppression armatures corrodées .

Re-coffrage et mise en place de nouveaux aciers en veillant à respecter l'enrobage minimal.

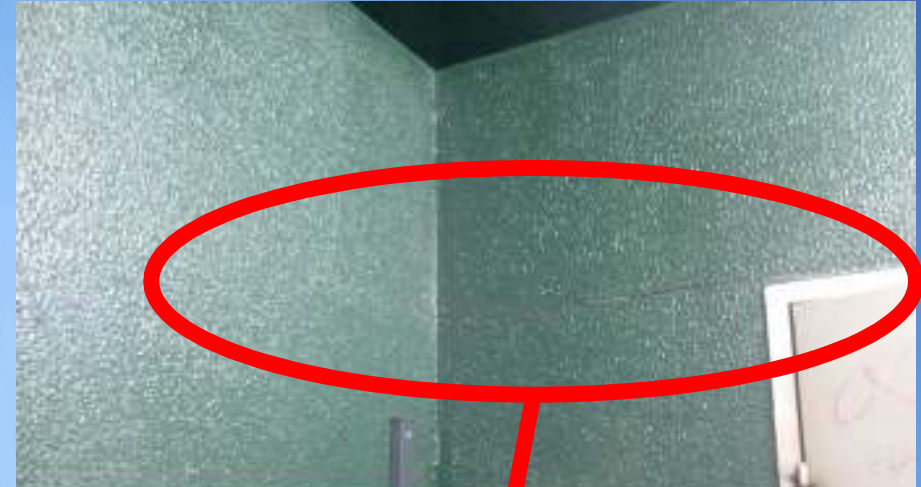
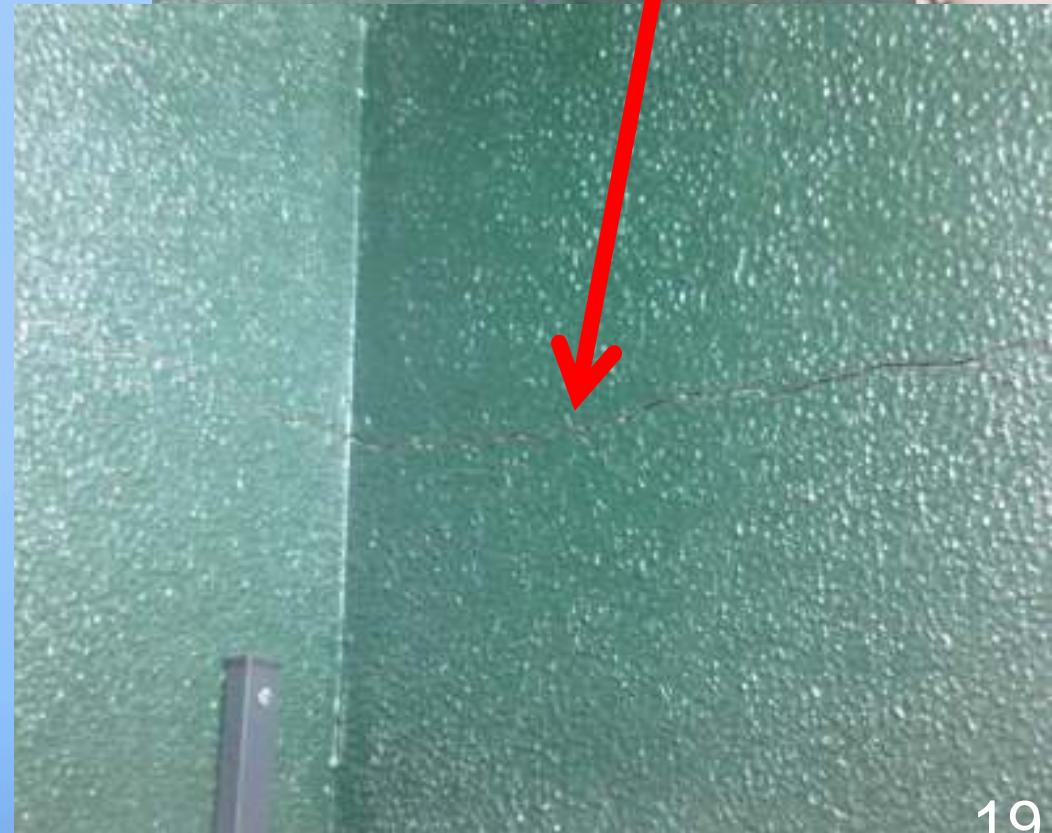
## Vestiaires du gymnase

- Présence de fissures horizontales au droit des linteaux des portes d'accès aux vestiaires. Ces fissures s'étendent sur 50 à 60cm de part et d'autre de la menuiserie intérieure
- Ces fissures se trouvent dans des voiles non porteurs

- **Diag:** Fissures dues à des efforts tranchants mal-répartis au sein du voile non porteur, probablement à cause de défauts de chaînage de renforcement

Sollicitations en tranchant accentué par les fréquents claquages de porte des usagers

Pathologie non préjudiciable à l'usage.

Si aggravation, reprise en sous-œuvre des voiles avec ajout de chainages de renforcement verticaux de part et d'autre de la menuiserie et en tête de voile.

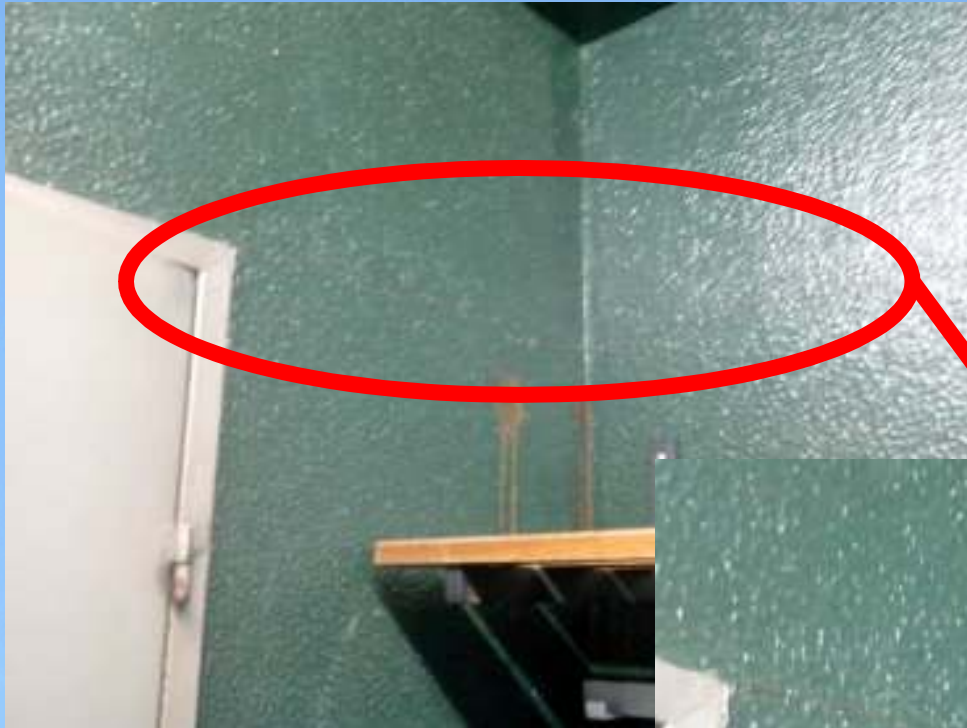
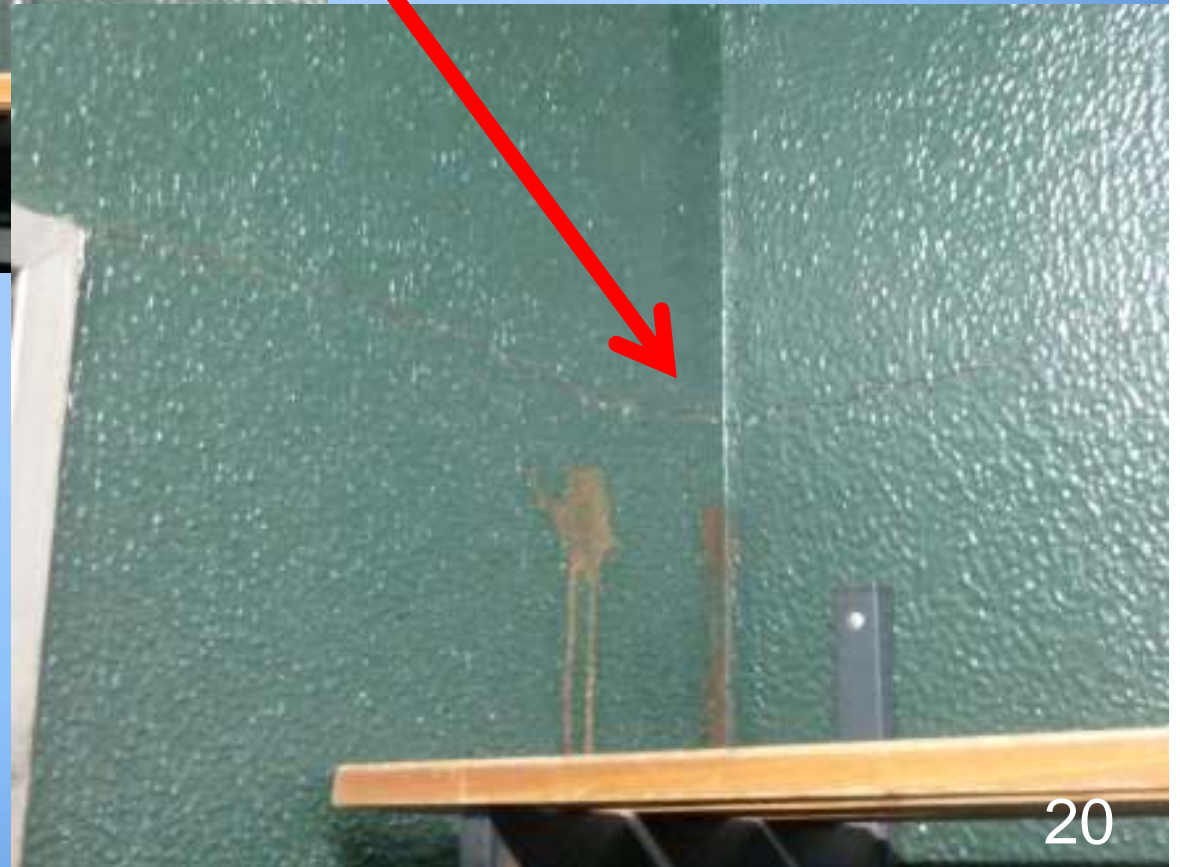
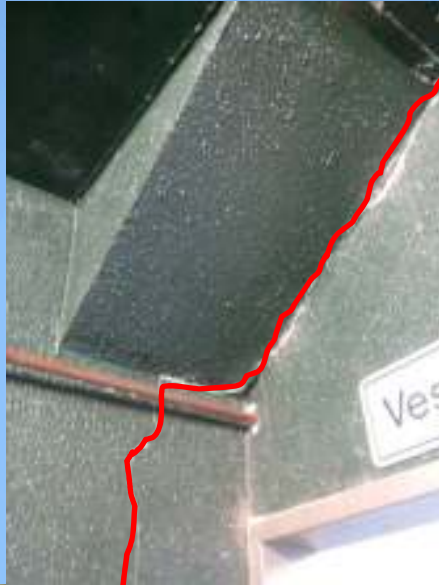
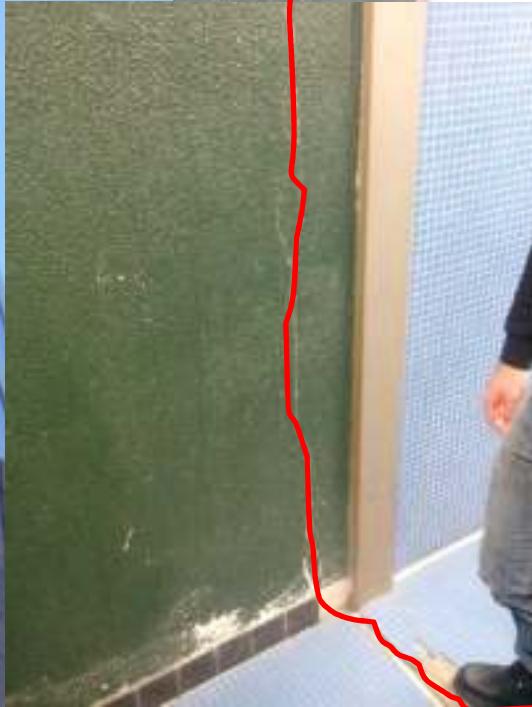
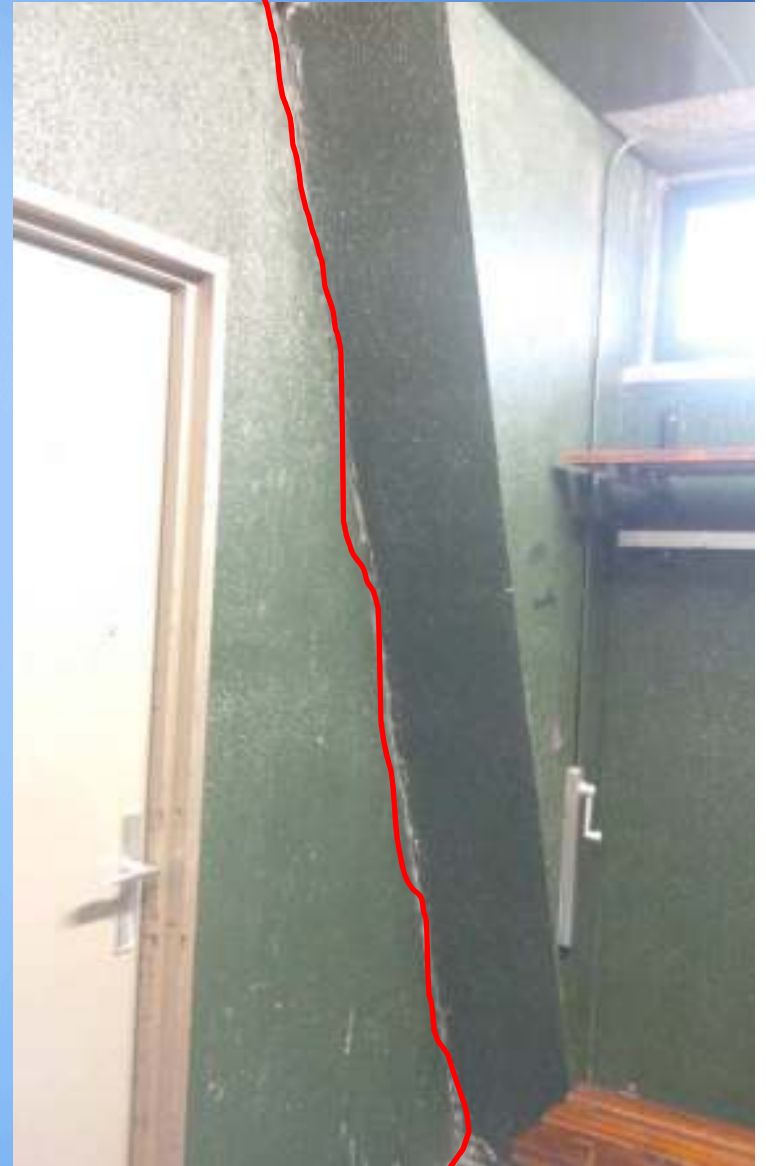
# Vestiaires du gymnase

- **Diag:** Fissures dues à des mouvements différentiels des deux parties de l'ouvrage, situés de part et d'autre d'un joint de dilatation n'assurant plus son rôle.

Remplacement du joint de dilatation nécessaire avant toute intervention sur les fissures.

Une fois le nouveau joint posé, traitement des fissures par résine

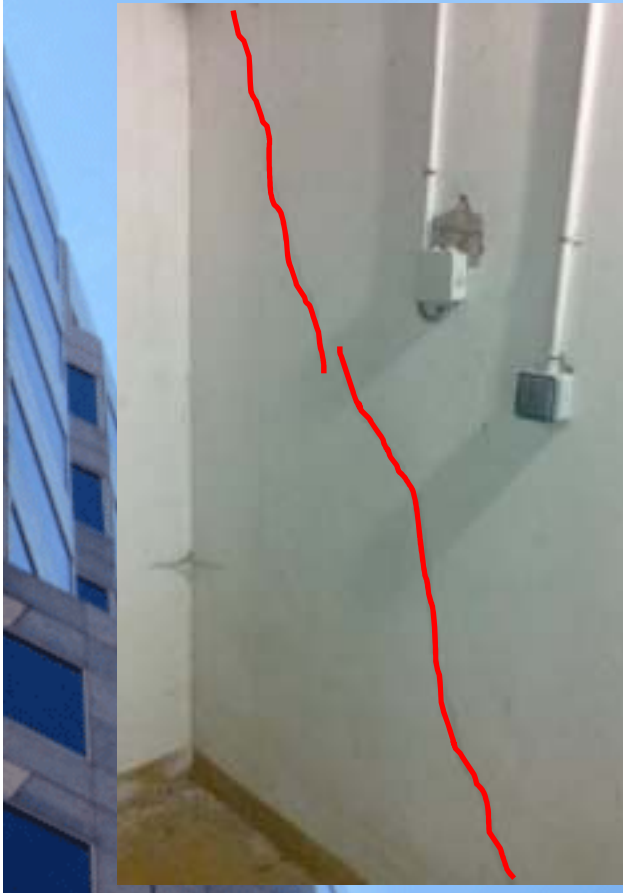
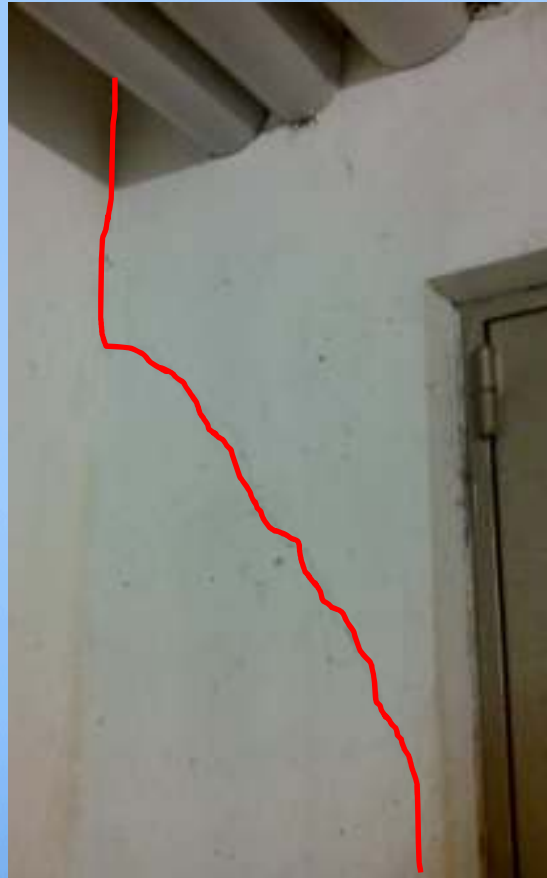
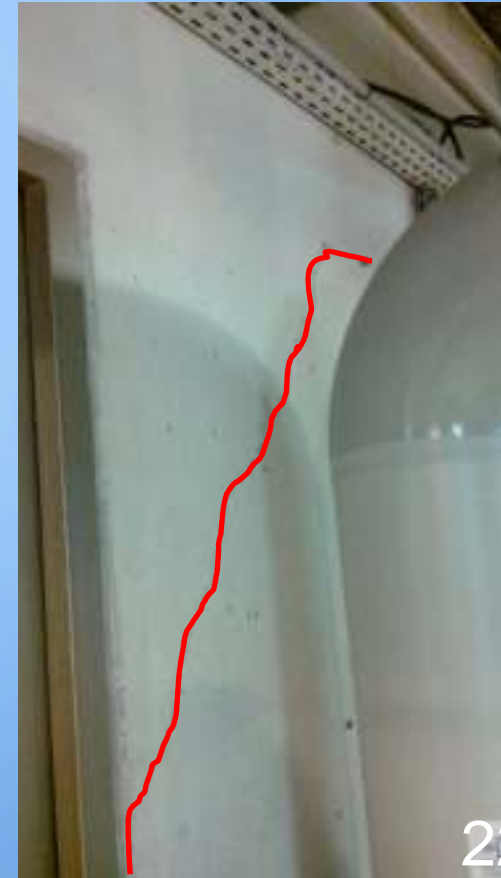
## Salle des machines (*ECS-CVC*) en sous-sol de la salle de musculation

- Présence de trois fissures inclinées à 45° dans les voiles porteurs en béton armé de la salle des machines.
- Deux de ces fissures se situent de part et d'autre de la menuiserie d'accès à cette salle des machines
- La troisième fissure inclinée est située dans un angle de la salle des machines

- **Diag:** Ces voiles n'étant pas porteurs, ils ne sont pas fissurés sous l'effet de charges anormales

Fissuration sous le seul effet du retrait du béton

- Insuffisance de ferrailage
- ou → Dosage excessif de l'eau

Voile en béton banché régi par DTU 23.1 (ferrailage notamment). DTU 21 pour dosage ciment.

Solidité de la structure pas impactée, mais isolation et protection incendie non assurée

- Injection de résine dans les fissures

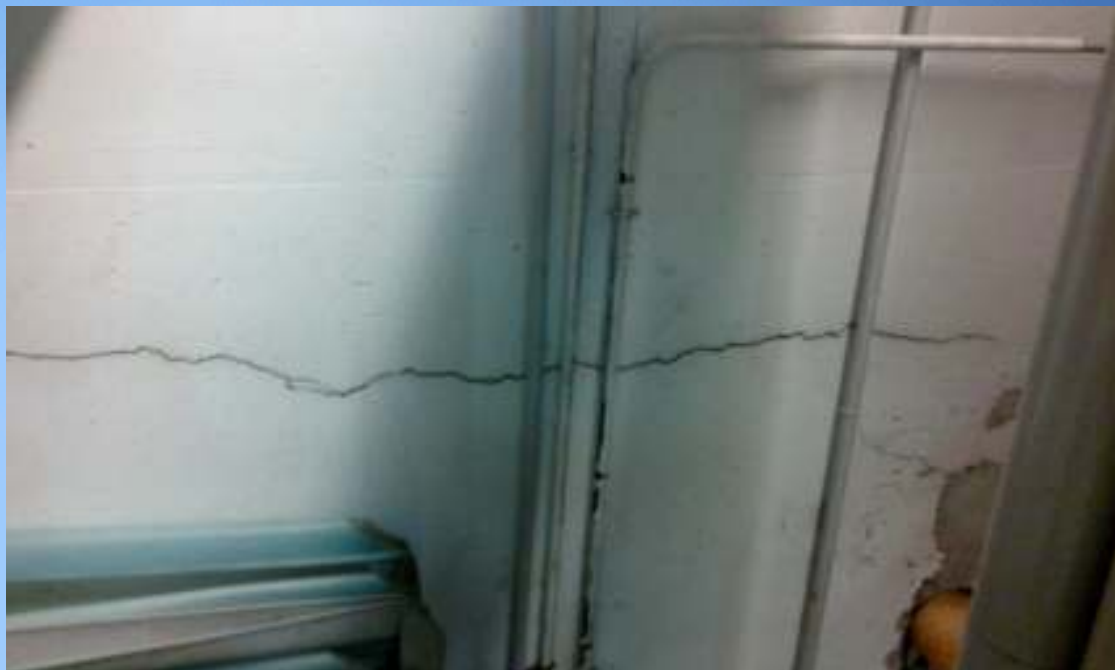
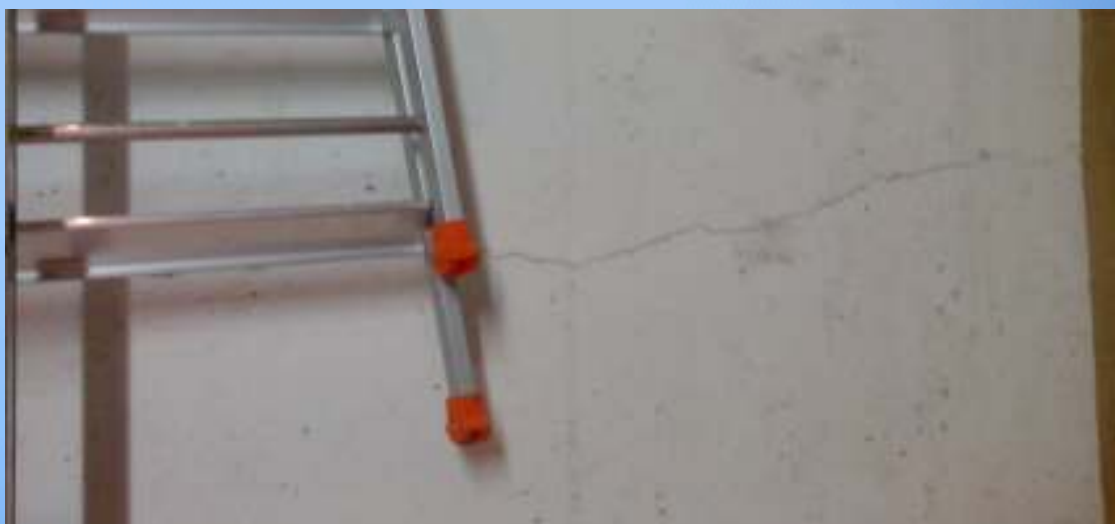
## Salle des machines (ECS-CVC) en sous-sol de la salle de musculation

- Présence d'une fissure horizontale, d'épaisseur 3 à 4mm, sur une distance linéaire de 3m50
- Présence d'une seconde fissure, à la même hauteur, d'une épaisseur plus faible (1mm), à une distance de 5m de la première.
- Ces deux fissures se trouvent sur le voile porteur en béton armé de la face Nord de la salle

- Diag : Fissure due à un effort de poussée des terres suite au terrassement après coulage du mur effort tranchant)

- Conseils : à surveiller
  - Si évolution, opération de reprise en sous-œuvre
  - Si non, bouchage fissure

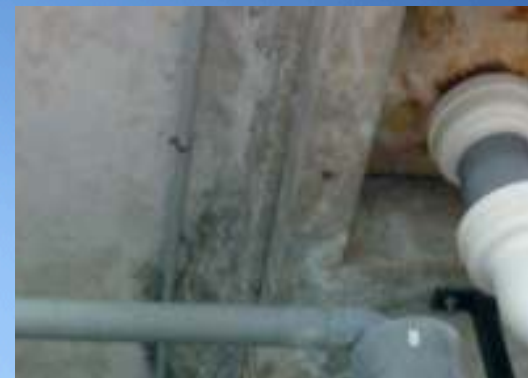
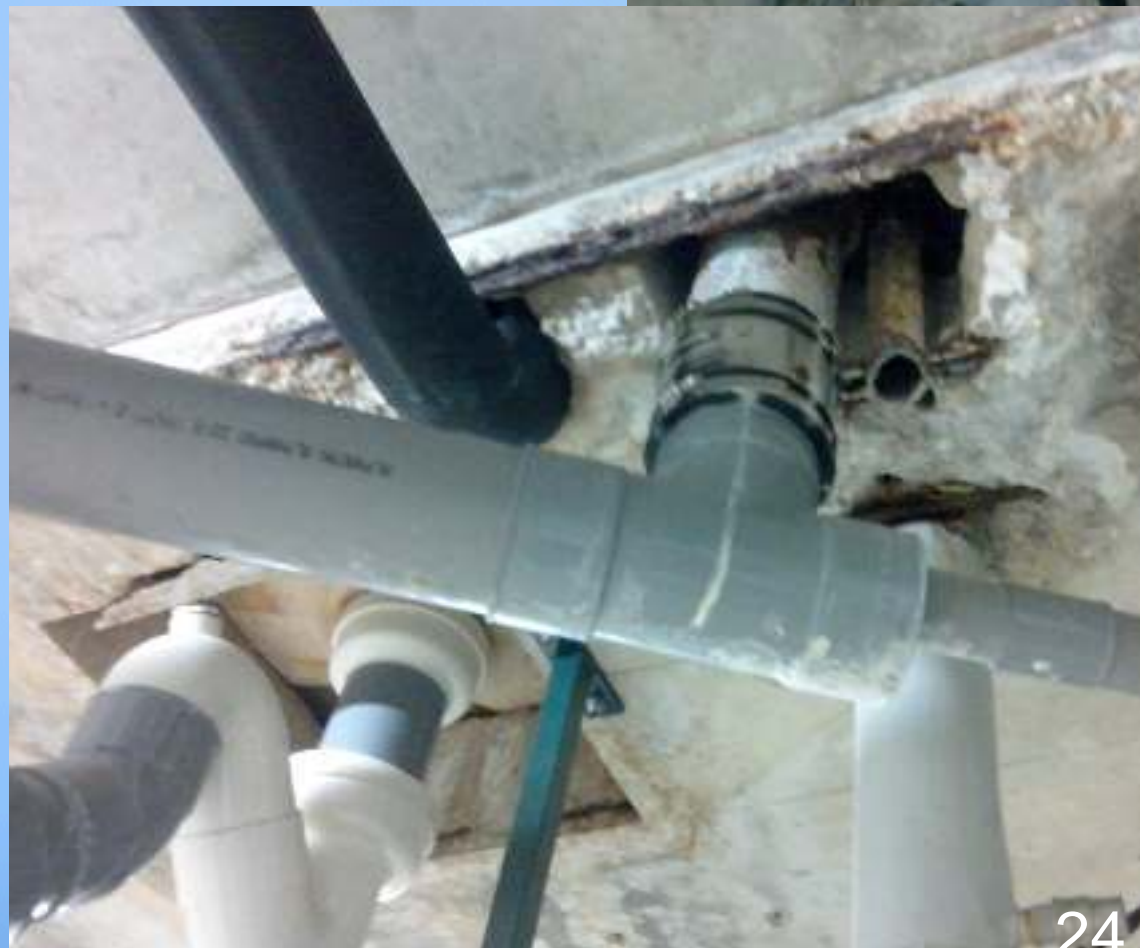
## Vide sanitaire en sous-sol des vestiaires de la piscine

- Forte dégradation du béton armé à proximité des trémies en plancher haut réalisées pour le recueil des eaux usées issues des vestiaires (douches et WC). Béton friable et aciers en bordure de trémie apparent
- Très forte dégradation du béton au droit de la trémie en plancher haut réalisée pour récupérer les eaux du pédiluve d'entrée, avec aciers fortement corrodés, voire disparus par endroits

- Diag : Béton exposé au ruissellement des eaux usées du fait de la mauvaise étanchéité de ses éléments (*étanchéité latérale et joints de liaison avec le tuyau*).
  - Le béton soumis à un milieu agressif
  - Corrosion des aciers et éclatement du béton. Mise en cause possible de la classe du béton (*notamment pour le pédiluve : agents chimiques agressifs*)

- Situation préoccupante : réfection lourde de la dalle à prévoir avec reprise en sous œuvre au niveau des trémies (utilisation d'étaisements)

- Reprise locale du béton : piquage, traitement armatures, ferrailage, coffrage, bétonnage

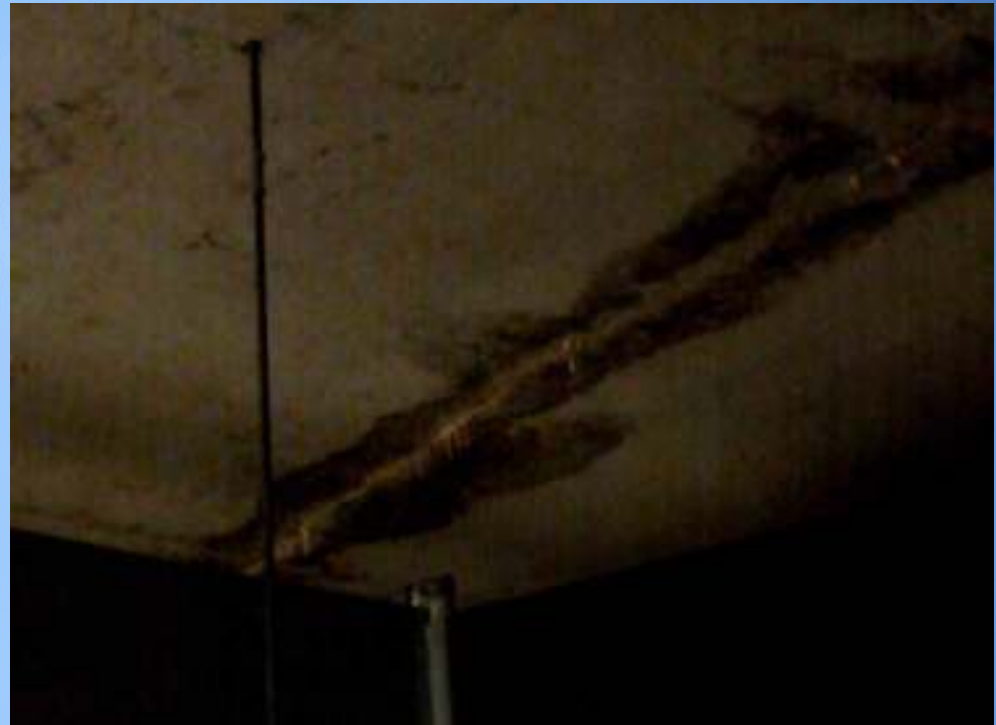
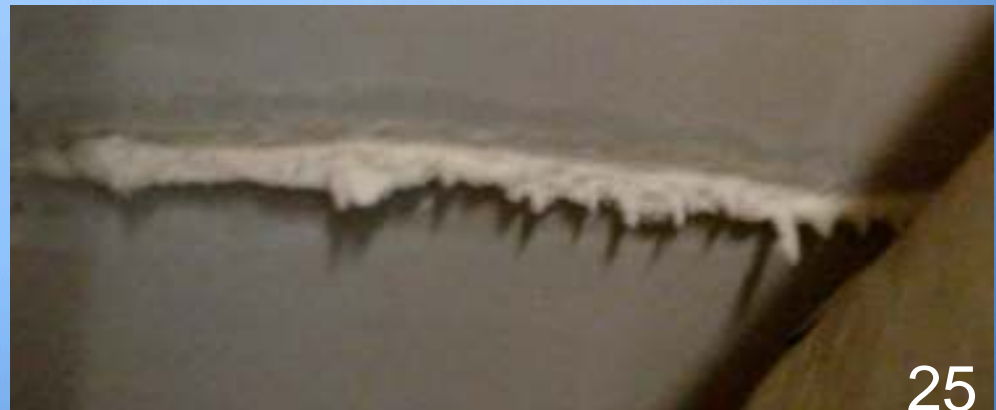
## Vide sanitaire sous vestiaires de la piscine + Galerie de visite périphérique sous le bassin de la piscine

- Très forte présence (sur la quasi-totalité des fissures en dalle haute du vide-sanitaire sous les vestiaires + galerie de visite) de stalactites de calcites, allant de quelques mm à près de 10cm de hauteur
- Ruissellement et/ou suintement de gouttelettes d'eau observées sur les fissures présentant de telles stalactites au cours de la visite

- Diag : Les eaux ruisselées sont issues du bassin ou des vestiaires via des fissures (mauvaise étanchéité de la structure). Ces eaux réagissent avec le calcaire du béton (ciment), qui précipite une fois en sous-face (stalactites)
- Conseils: Reprise de l'étanchéité en face supérieure (plancher périphérique du bassin + vestiaires) pour stopper l'écoulement à travers le béton

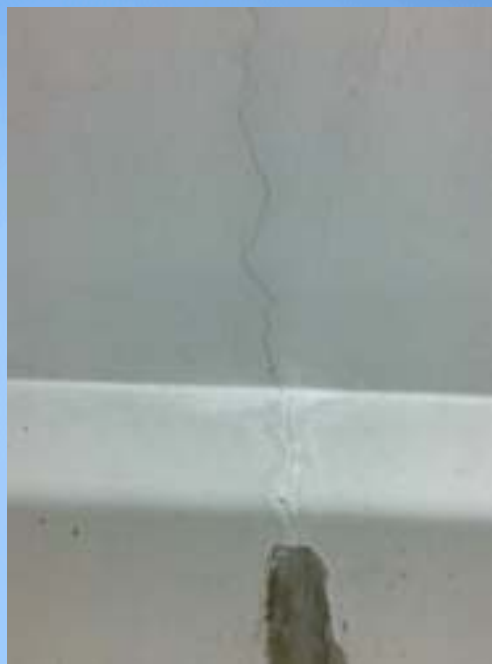
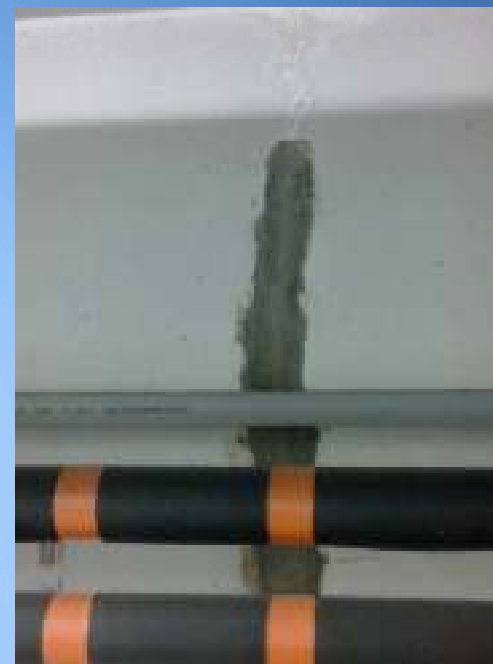
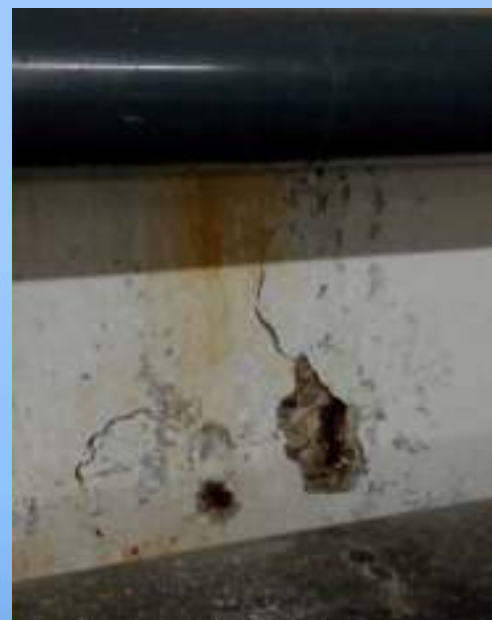
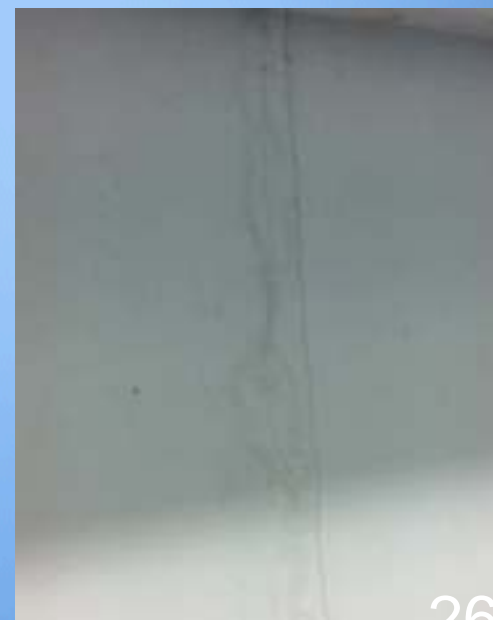
## Galerie de visite périphérique sous le bassin de la piscine

- Fissuration dense (entre 2 et 4 fissures par mètre linéaire) sur tout le pourtour extérieur du bassin de la piscine.
- Certaines de ces fissures ont fait l'objet d'une réparation légère par application d'un enduit, lui-même fissuré au jour d'aujourd'hui
- Présence plus ponctuelle d'aciers apparents suite à l'éclat du béton du bassin

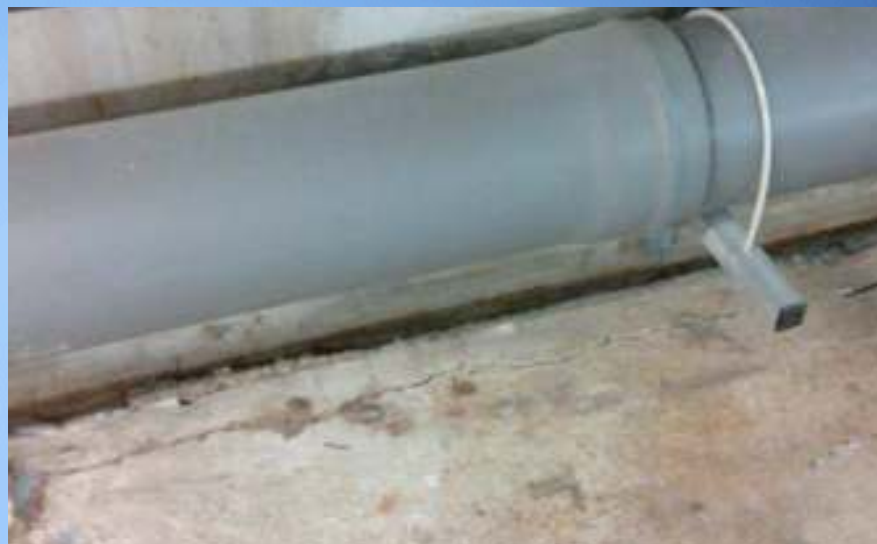
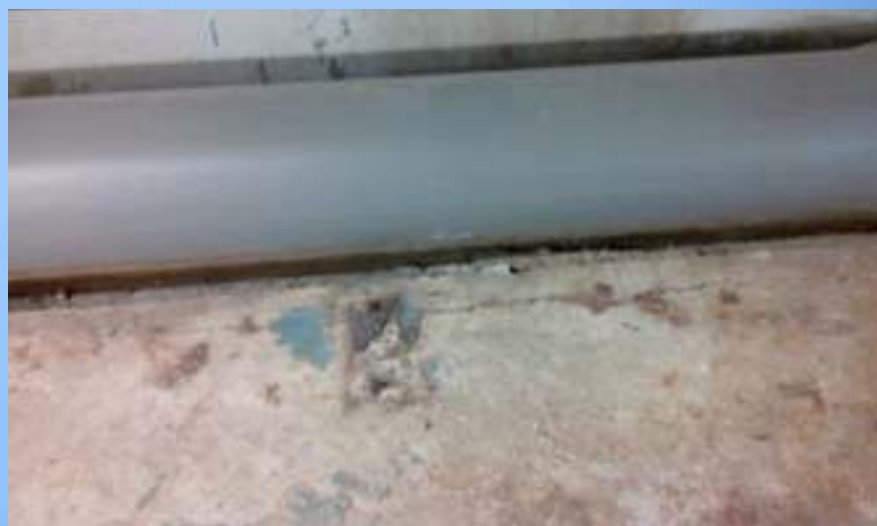
## Galerie de visite périphérique sous le bassin de la piscine

- Fissuration du dallage au pied du bassin de la piscine, sur une distance linéaire de 8m.
- Fissure rectiligne suivant le bord du bassin

- Diag : Fissures dues au contrepoids de la piscine
- Conseils : Ne présente pas de problème structurel apparent

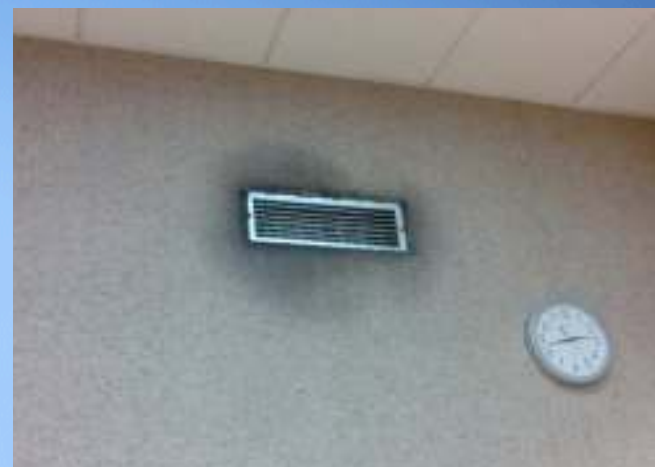
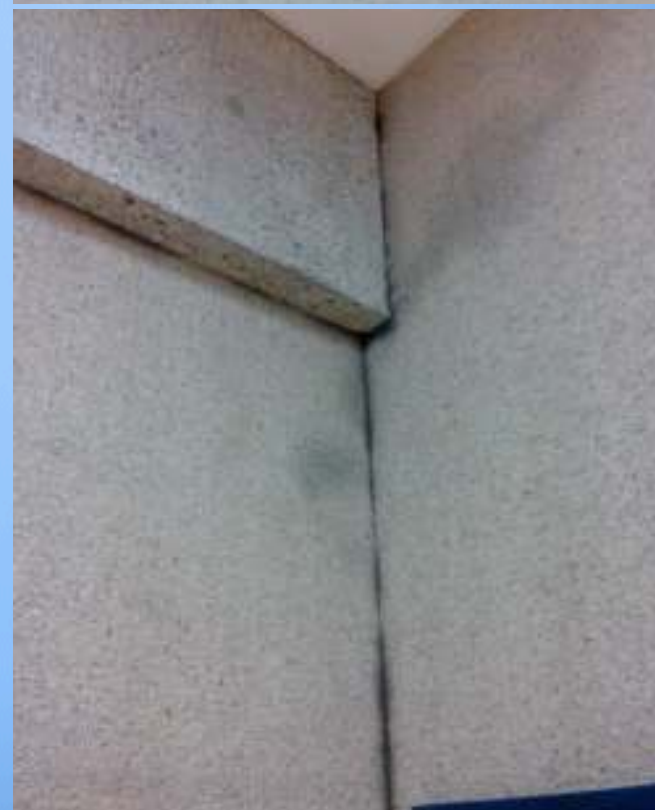
## Salle de musculation

- Légères zones où sont apparues des moisissures, notamment au niveau des bouches d'aération

→ Cause : concentration de l'humidité dans le revêtement mural constitué de fibres végétales absorbantes.

→ Préconisations : changer le revêtement mural qui date de la construction du bâtiment, et qui est en un matériaux absorbant, retiens l'humidité et les odeurs.

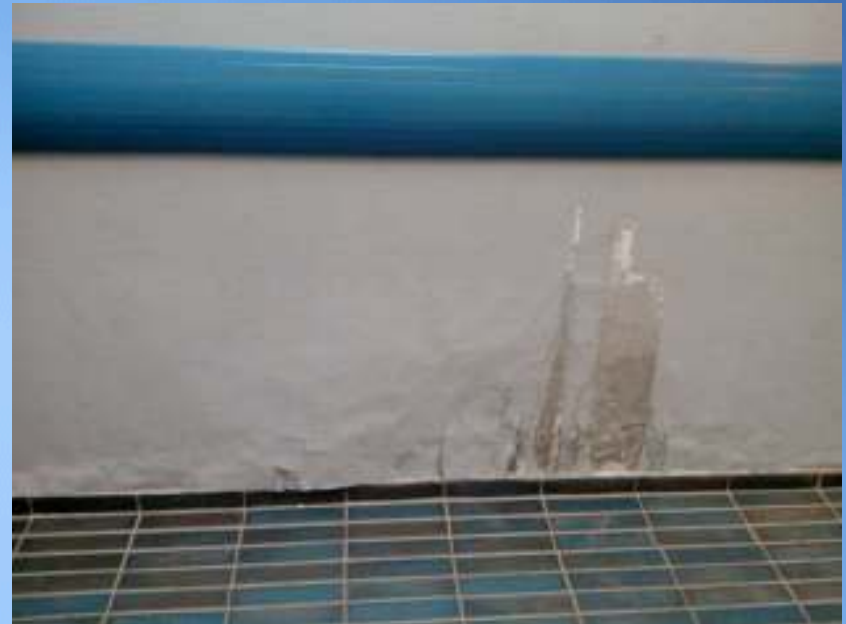
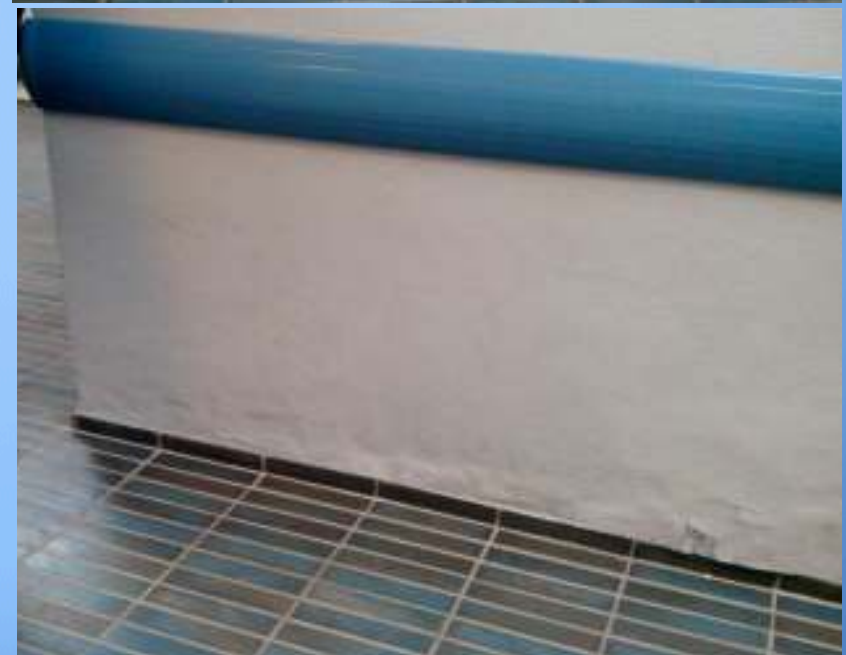
## Vestiaires de la piscine

- Dégradation en pied du revêtement mural des vestiaires de la piscine
  - *Cause: Humidité au sol due à l'utilisation de l'installation*
  - *Préconisations :changer le revêtement mural*

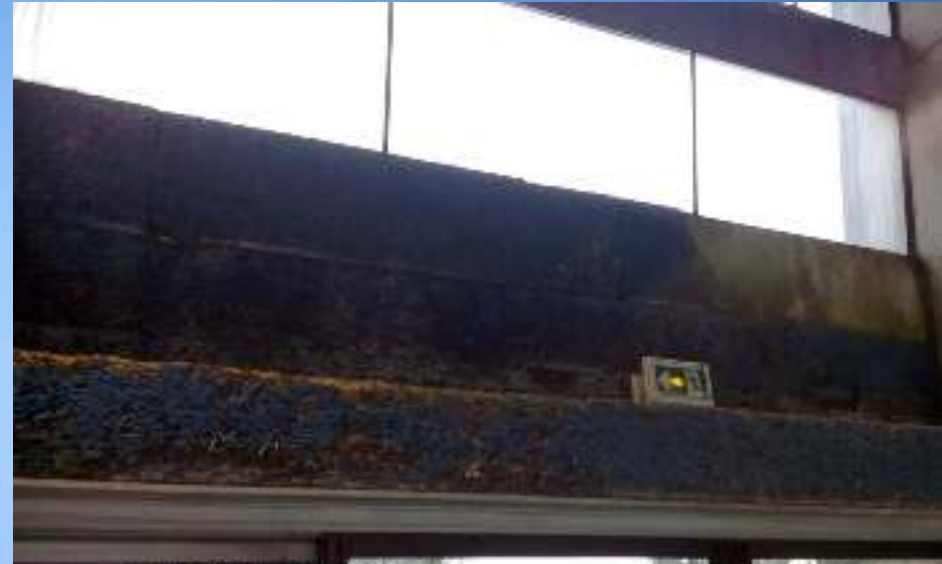
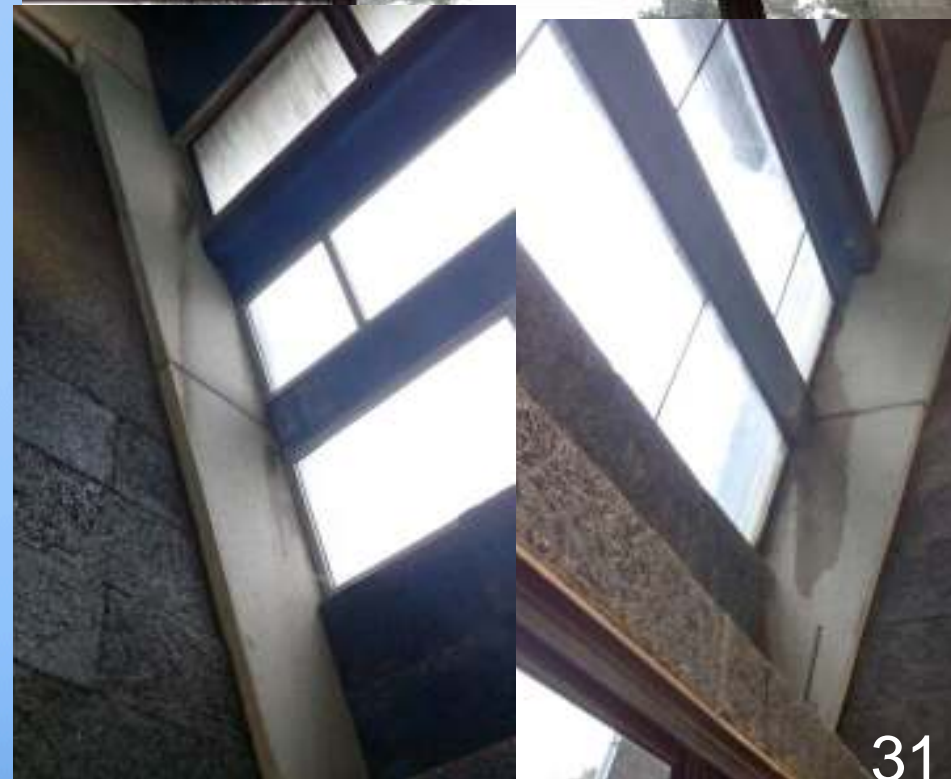
## Piscine

- Multiples infiltrations au niveau de l'intégralité des huisseries.
- Ils sont également à l'origine du décollement progressif de l'isolant placé en face interne des façades
- Présence localisée de mousses
- Ces défauts d'étanchéité de façade amènent à des ruissellements d'eau sur les poutres béton principales de la piscine

Danger de décollement des plaques d'isolant => tout enlever.

Étudier une isolation par l'extérieur en même temps que le remplacement des huisseries.

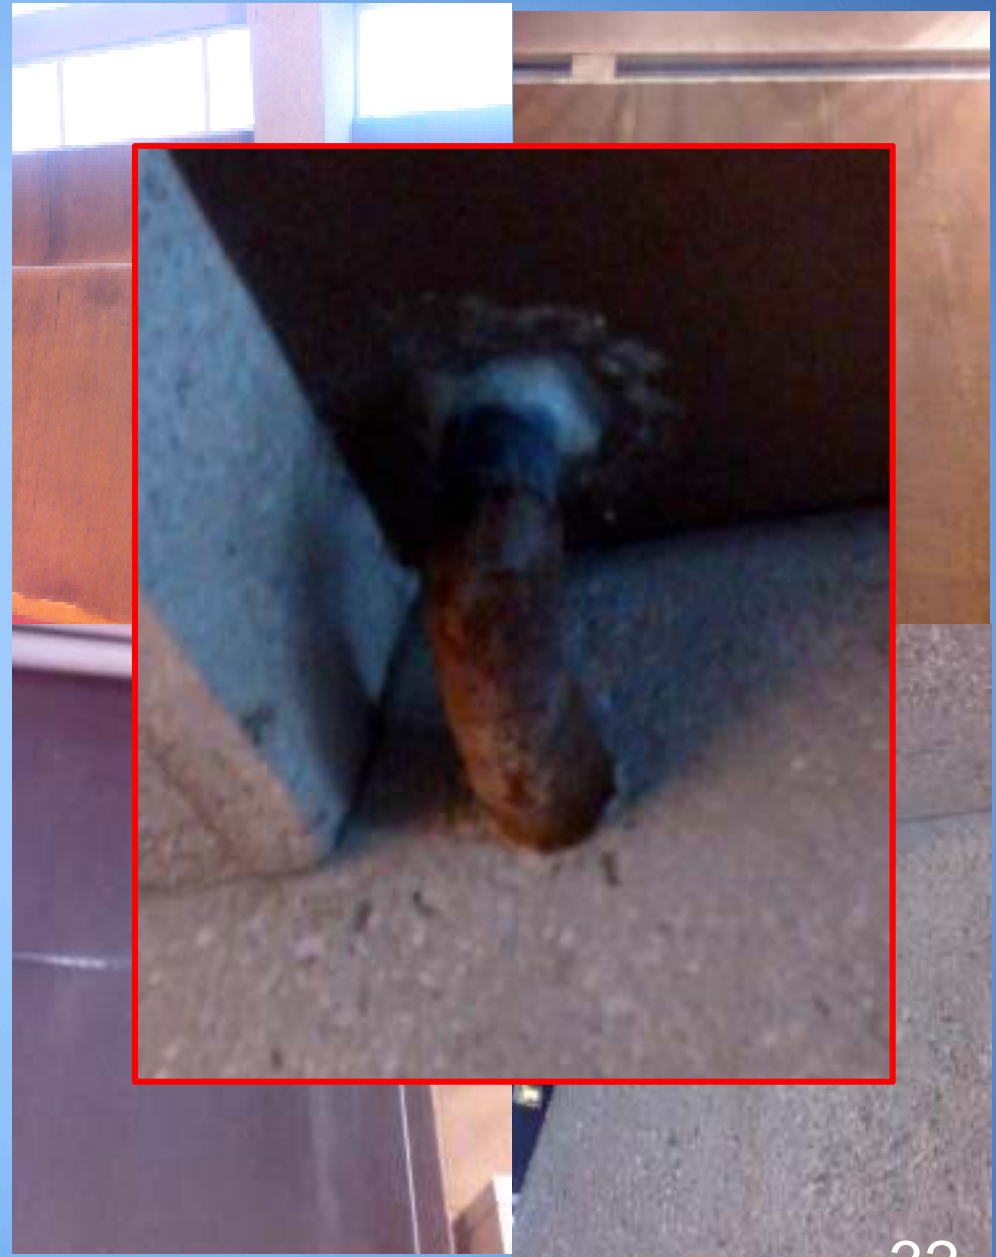
## Gymnase

- Multiples infiltrations au niveau de l'intégralité des huisseries, de certaines conduites, ainsi qu'au niveau des coudes des descentes EP noyées dans le béton, à un stade de corrosion avancée.

**Préconisation bricolage** : essai de changement des coudes et autres tuyauteries accessibles.

**Préconisation travaux** : refaire le cheminement en toiture des eaux de pluies comme ce qui a été fait pour la piscine avec canalisation d'évacuation centrale.
