# Projet d'étude des pathologies d'un bâtiment

Installations sportives du campus de l'ENTPE

Présentation du 29/01/14

## **2.1 Pathologies de la structure en béton armé**

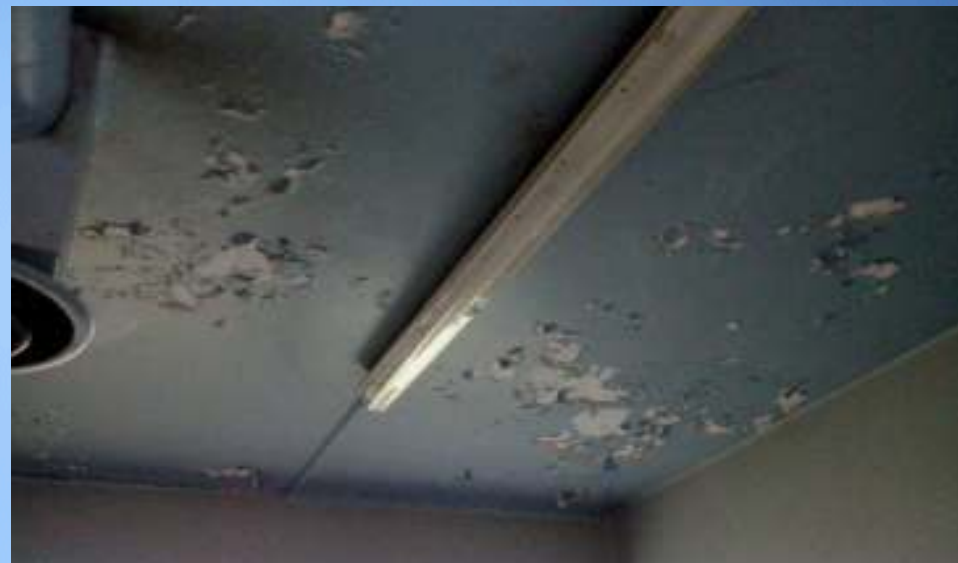
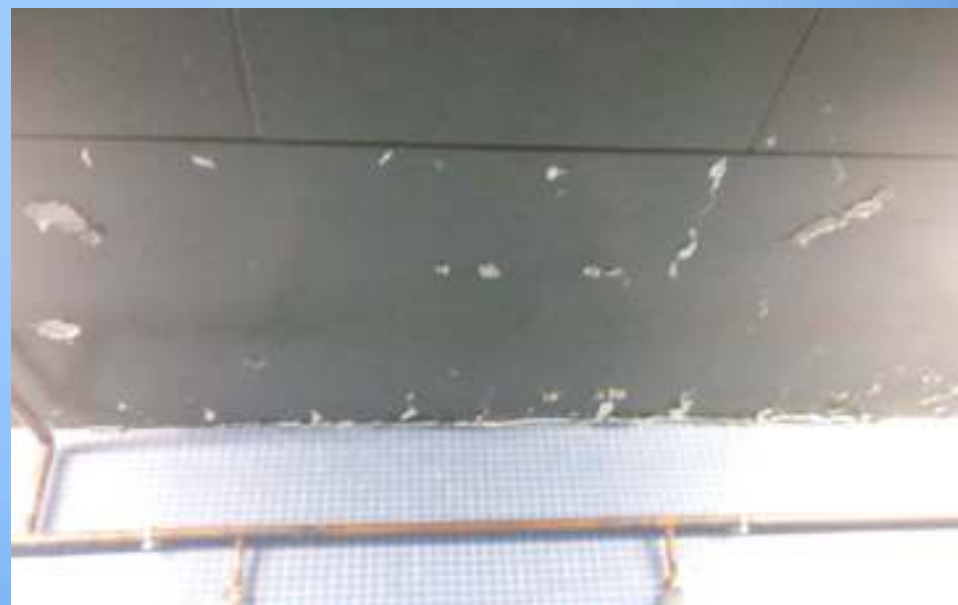
## Douches des vestiaires piscine & gymnase

- Peinture de plafond écaillée dans les douches des vestiaires de la piscine et du gymnase
- *Cause: Peinture d'origine, soumise depuis près de 40ans à une atmosphère saturée en humidité, lors de la prise des douches par les usagers*
- *Préconisations :Gratter tous les plafonds des douches où la peinture s'écaille, pour y appliquer une nouvelle couche compatible avec un environnement humide*

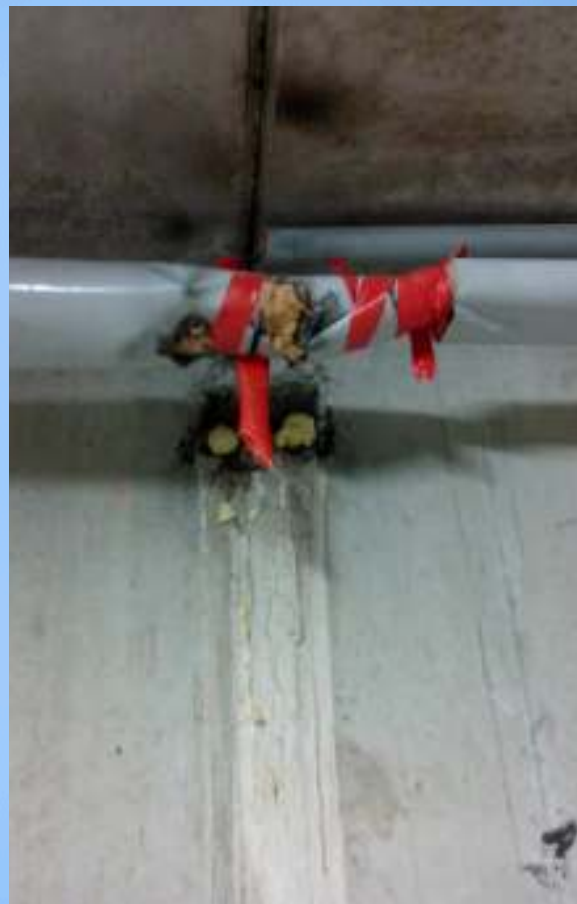
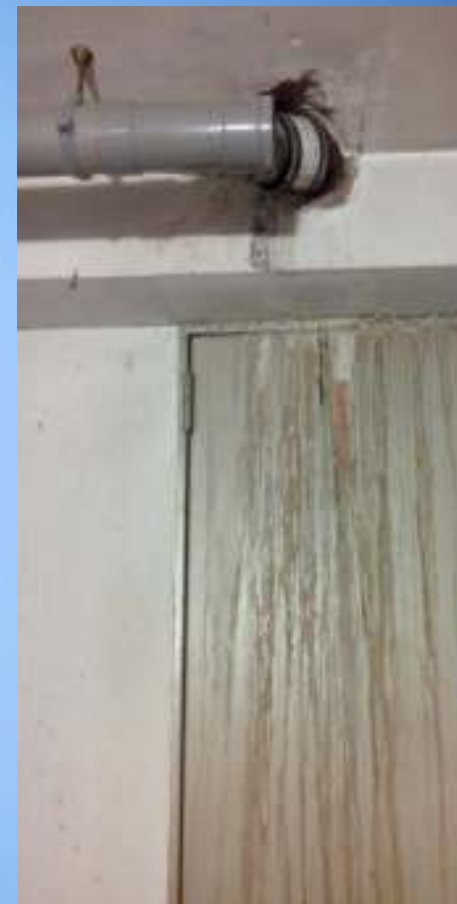
## Sous-sol vestiaires de la piscine

- Tuyauterie en mauvais état, amenant à diverses fuites, malgré quelques tentatives de réparations sommaires (voire inutiles...)

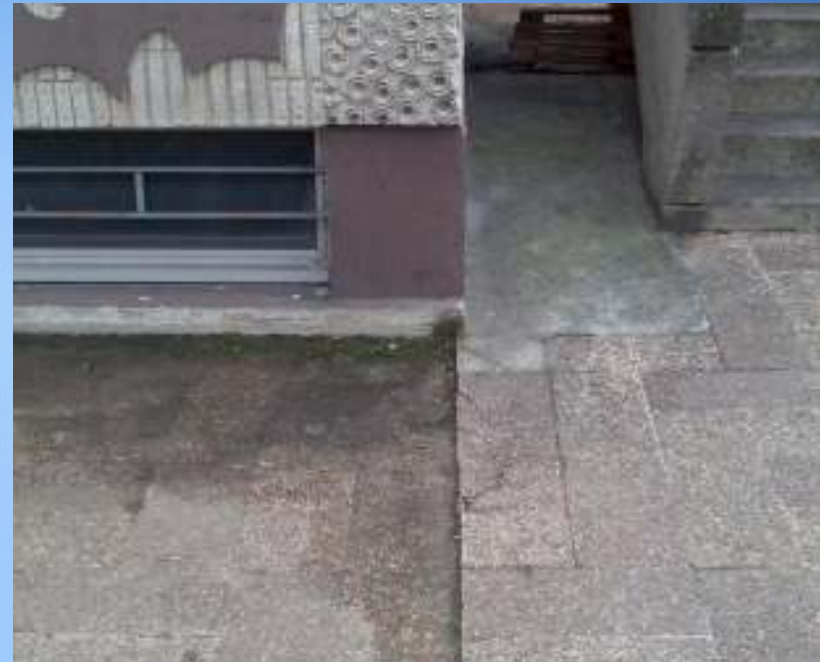
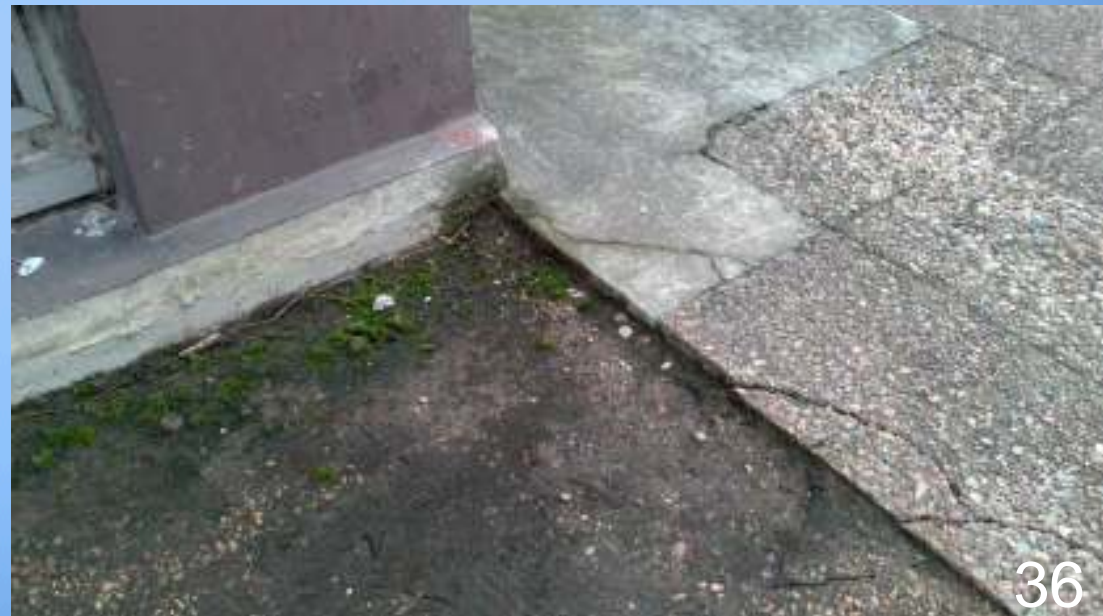
## Jonction entre chemin d'accès au gymnase et salle de musculation

- Tassement différentiel du dallage au niveau de la jonction entre la salle de musculation et l'espace parking extérieur

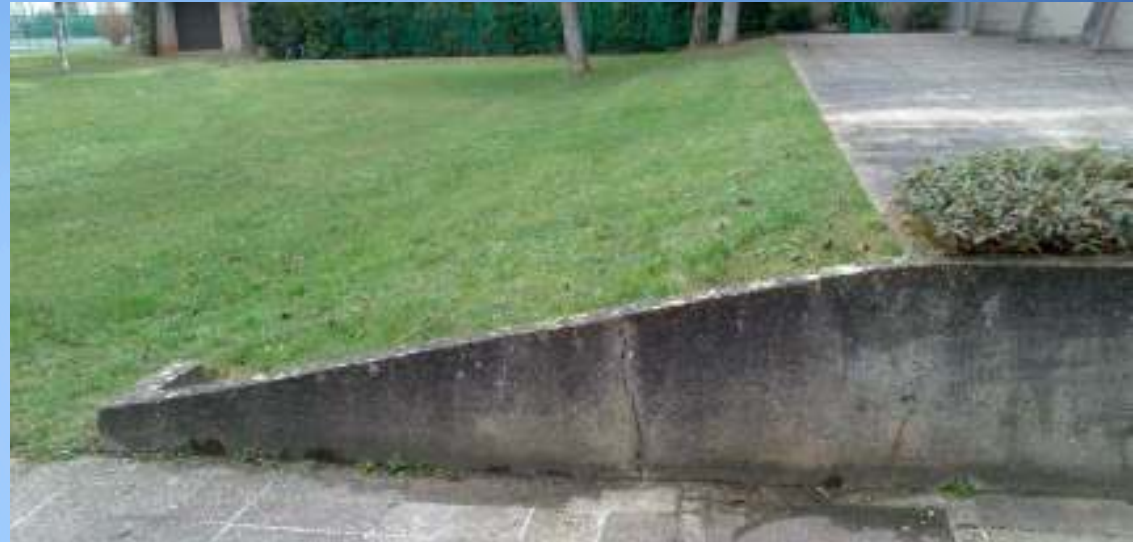
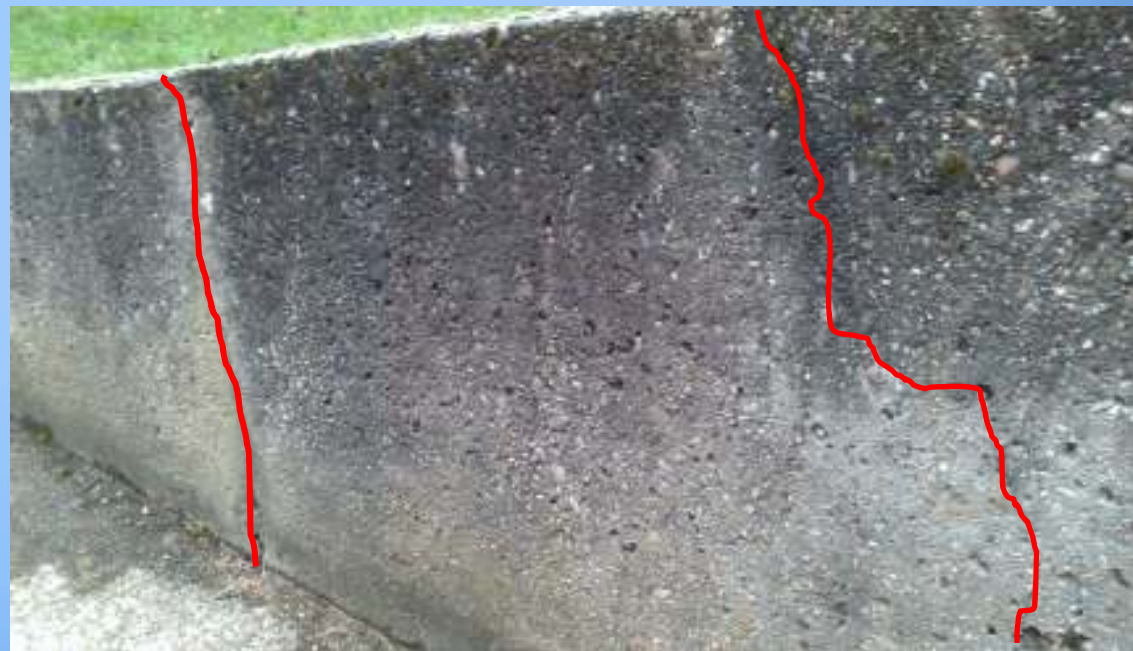
## Chemin d'accès à la terrasse de la piscine

- Fissuration du « muret de soutènement » en béton, qui retient les terres au niveau de la terrasse Nord de la piscine
- Causes possibles:  
Epaisseur ou poids insuffisant de la parois

- Si aucune évolution : rebouchage de la fissure à l'aide de mastics ou de résine.
- Si le mur se bombe, nécessité de démolir puis de reconstruire.
