Pathologies des Ouvrages d'Art

Projet : le Viaduc Pasteur de Lyon

Fiche d'identité de l'ouvrage

<u>Nom de l'ouvrage :</u>	Viaduc Pasteur
<u>Numéro d'identification :</u>	A07 PB 020
<u>Commune :</u>	Lyon
<u>Voie portée :</u>	A7
<u>Voies franchie :</u>	2 voies du Cours Charlemagne/Pont Pasteur 2 voies transversales de Quai Perrache
<u>Année de mise en service :</u>	1966

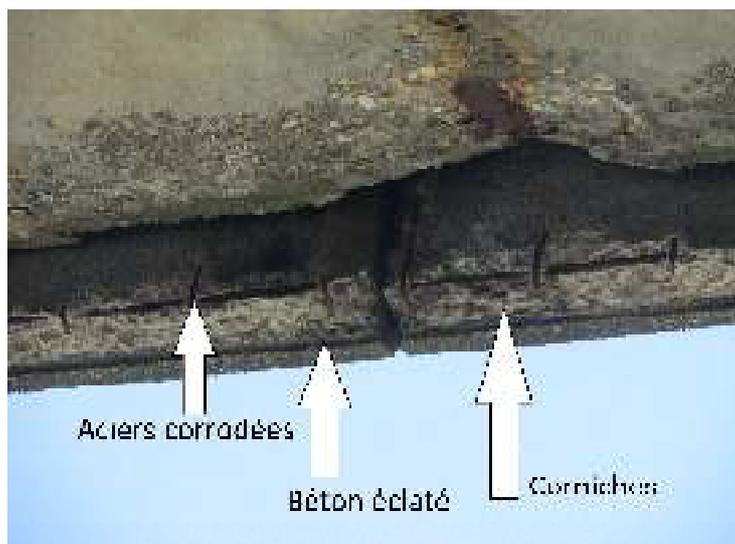
Les corniches sont globalement dans un mauvais état. Conçues en béton armé, on observe sur plusieurs endroits le béton éclaté et des armatures d'aciers apparentes. Ces aciers à l'air

libre sont sans surprise corrodées. Nous avons aussi noté que certains éléments de corniches sont manquants.

Photo n° 1 : Désordres constatés sur les corniches

Un entretien courant et simple serait de changer les gaines plastiques contenant les réseaux. Certains éléments menacent de tomber, ce qui est peu rassurant. Les autres réparations simples sont les réparations des impacts sur le béton à l'aide d'un mortier à fibre, la suppression de plantes qui poussent sur l'ouvrage pour diminuer la fissuration et une réparation sur toute la longueur, même si elle reste superficielle, de caniveau d'évacuation d'eau.

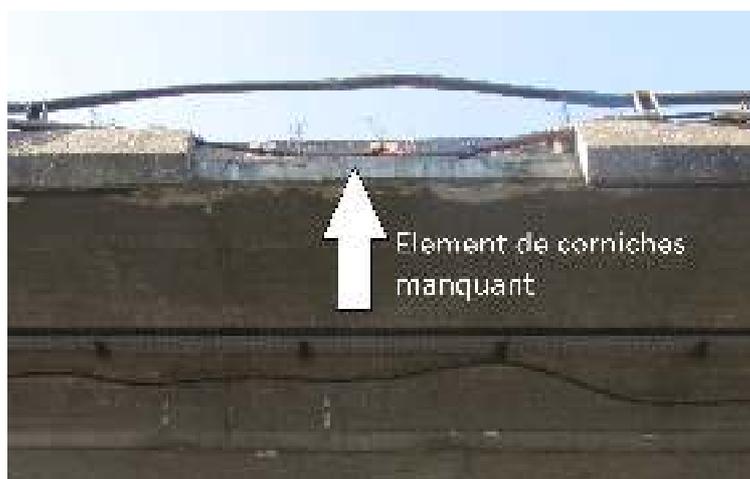
Photo n° 2 : Élément de corniche manquant

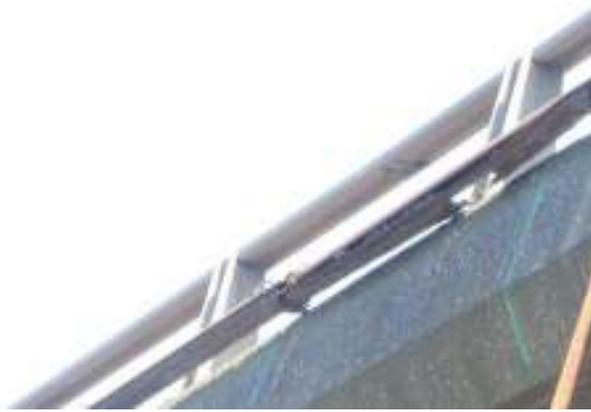
Les gardes corps placés sur les corniches sont en acier. On observe des dégâts sur certaines d'entre elle (cf photo n2). Elles restent malgré cela plutôt en bonne état.

Photo n° 3 : Garde-corps métalliques

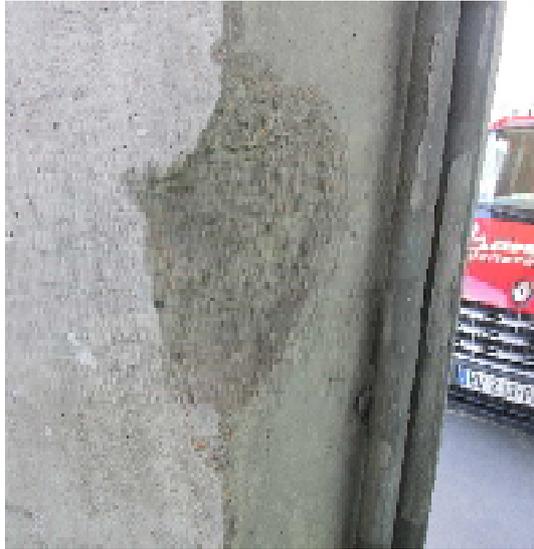
- **Ligne d'appui P1**
On observe sur la pile P1 une dégradation du béton dans le coin de la pile dut probablement à un choc de véhicule. Nous avons aussi pu noter que certaines piles avaient subis des réparations pour ce type de dégât.

Photo n° 4: Dégât sur le béton des piles

Les piles présentent des dégradations usuelles d'ouvrage urbain, principalement des éclats de béton dans les coins dus aux chocs des véhicules se garants sous l'ouvrage. Pas d'aciers corrodés particulièrement apparents mais des quelques réparations effectuées auraient pu suggérer cela.

La dégradation post-choc des piles nécessite parfois une simple réparation à l'aide d'un béton fibreux, réparation rapide et peu coûteuse qui peut être effectuée même sans coffrage. Ceci reste une réparation pour protéger les aciers. Elle ne répare pas structurellement la pile.

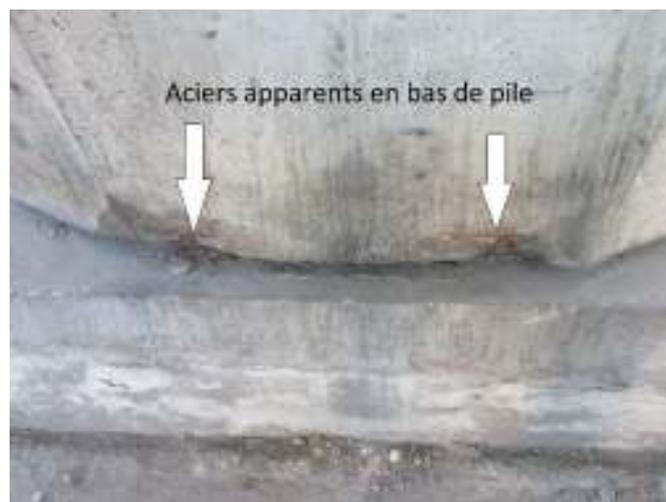
On constate que le béton constituant le pied de pile est en mauvais état. Le béton est dégradé et l'on observe une partie des aciers, dont des profilés I, qui sont apparents et corrodés.

Photo n° 5: Pas de la pile 5 dégradée

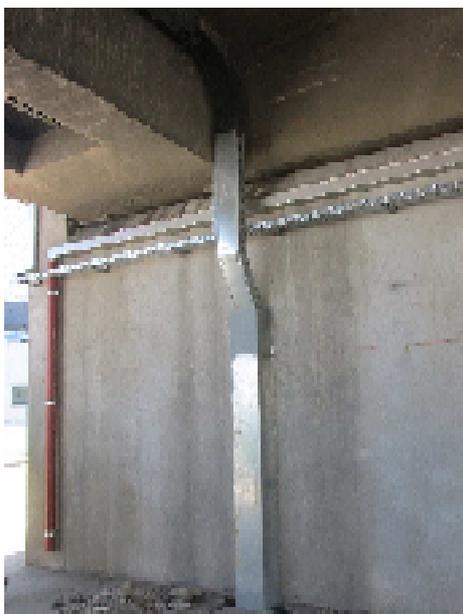
La culée sud a subi une réparation assez lourde. De nouvelles parois en béton ont été réalisées récemment. Les réseaux qui devaient être installés sur les anciennes culées ont été remplacés par des neuf également.

Photo n° 6: Parois en béton de la culée Sud réparée

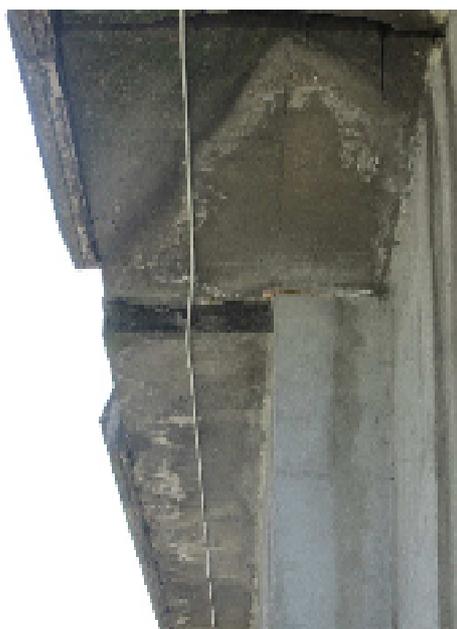
Malgré cette réparation des parois les corniches fixées à la culée sont toujours dans un très mauvais état.

Photo n° 7: Les corniches dégradées sur la Culée Sud

Les culées ont subi une réparation lourde structurelle et en surface. Leur état est donc plutôt bon. Cependant les corniches aux niveaux des culées sont dans un état lamentable ce qui reste inquiétant.

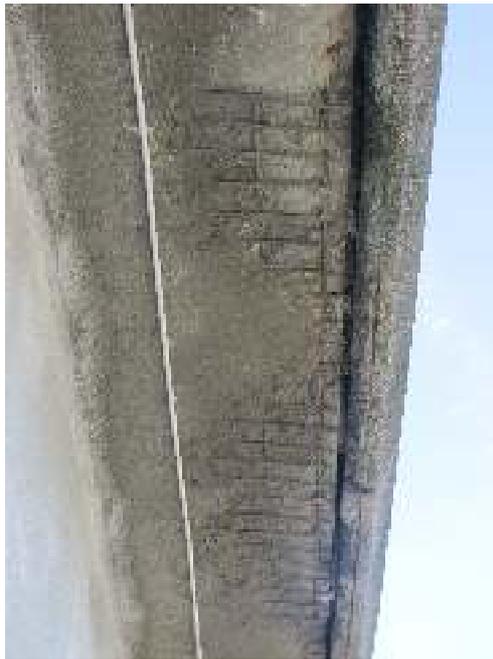
Photo n° 8: Les corniches dégradées sur la Culée Nord

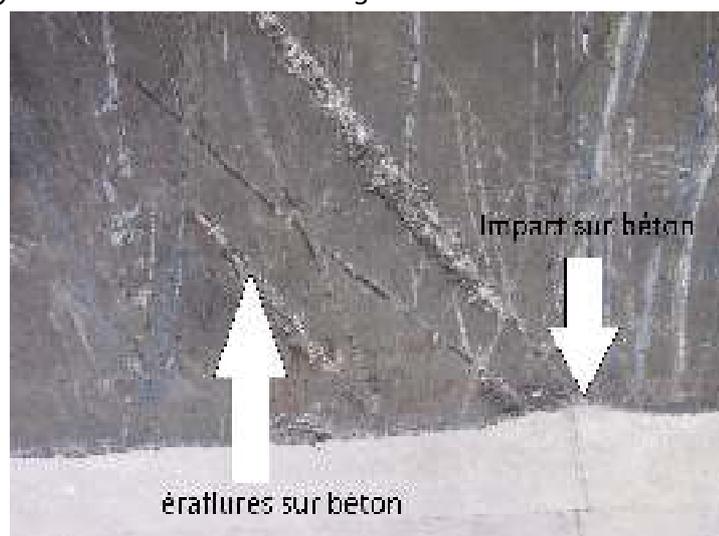
- **Tablier Est et ouest proche des culées**
Près des culées, et donc au niveau le plus proche du sol, on observe de nombreuses dégradations qui sont des éraflures et des chocs de béton causés par des camions et camionnettes ayant stationnés sous l'ouvrage.

Photo n° 9: Les corniches dégradées sur la Culée Sud

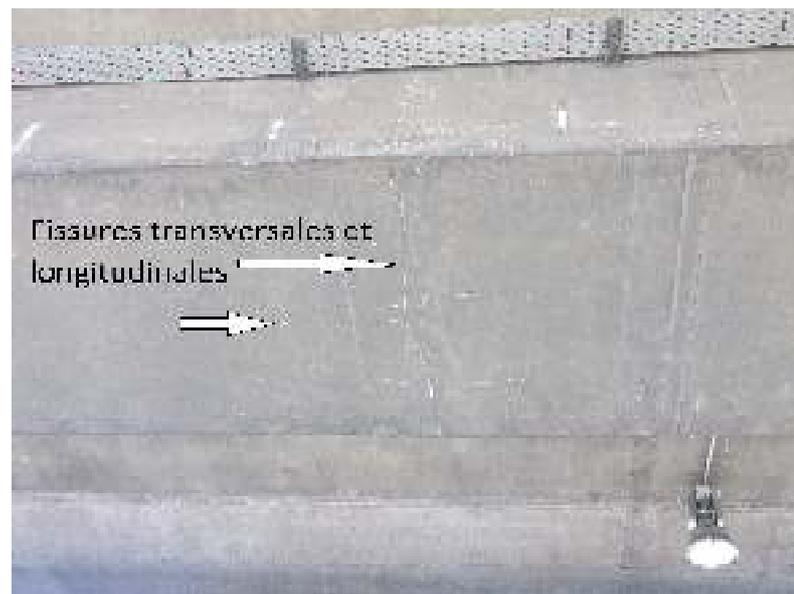
Des fissures sont notables un peu partout sur les tabliers. Ces fissures ont été marquées à la craie blanche ainsi que leur évolution, à la craie rouge.

Photo n° 10: Fissures sur la travée

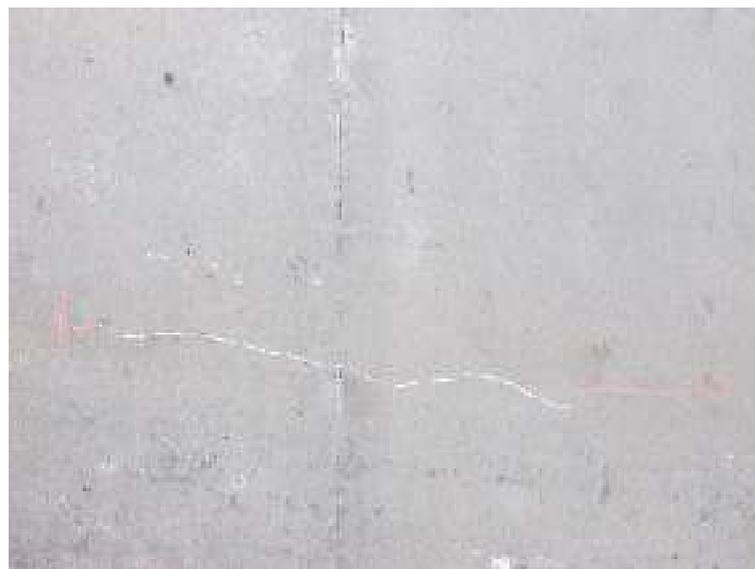
Photo n° 11: Fissures sur la travée, avec leur évolution marquée à la craie rouge

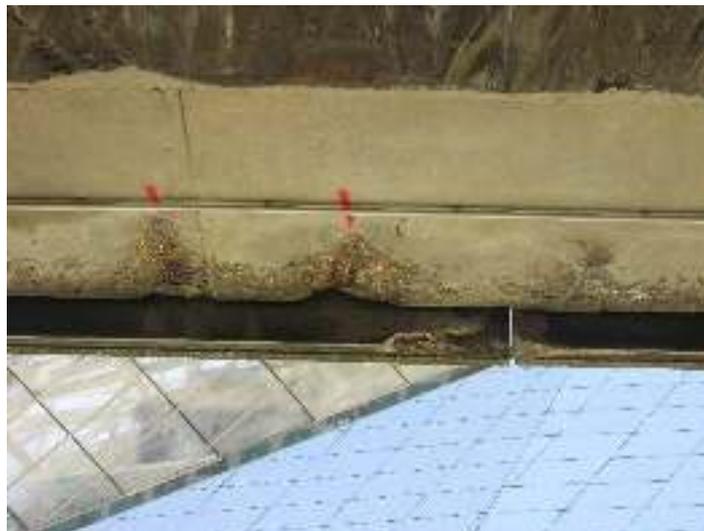
La dégradation la plus notable et la plus inquiétante se trouve au niveau des extrémités latérales des 2 tabliers. L'apparition d'éléments d'acier corrodés sur toute la longueur de l'ouvrage, et ceux avec un espacement régulier de à peu près 50cm. Ces dégradations sont marquées à la bombe rouge. Ces défaut sont dus à la dégradation du béton en surface. La particularité et surtout la périodicité de ces gros éléments d'acier corrodés nous ont permis de conclure qu'il s'agissait des ancrages pour la précontrainte transversale.

Photo n° 16 : Aciers corrodés sur les côtés latéraux du tablier

L'état des points d'ancrages du précontraint transversal reste le plus inquiétant. Le mauvais état des corniches a permis un mal fonctionnement du caniveau et donc un écoulement dégradant pour le béton. Le mauvais état des ancrages en aciers et le mauvais état du béton ont dû créer du désordre dans la régularité des forces de précontrainte. Ce phénomène peut peut-être expliquer la présence des fissures sur les tabliers.

Nous recommandons une reprise des ancrages existant en renforçant le béton et les aciers autour. L'idéal en cas de perte de précontrainte des câbles existant serait d'installer une précontrainte extérieure. Cette réparation est possible mais coûteuse et très peu esthétique étant donnée la longueur de l'ouvrage et le nombre de reprises nécessaires.

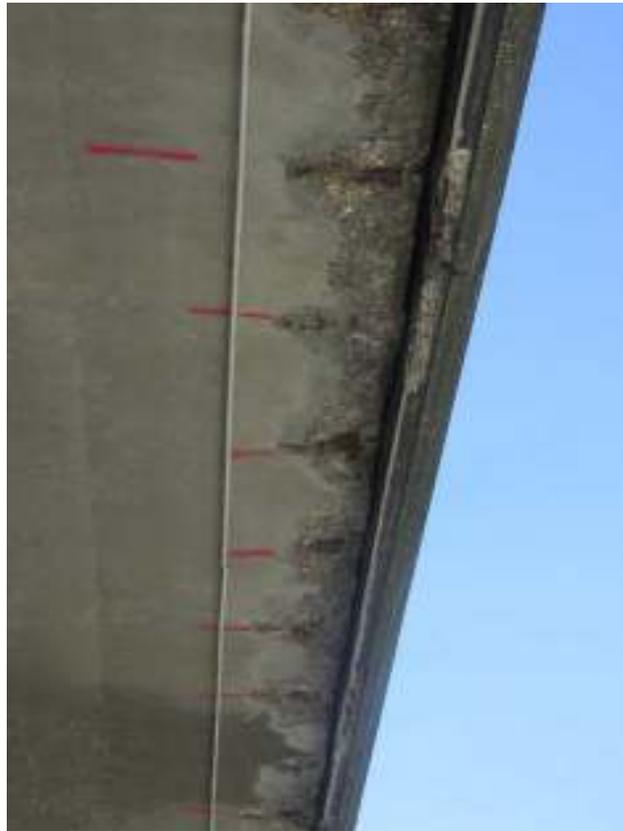
Photo n° 17 : Aciers corrodés sur les côtés latéraux du tablier (2eme photo)

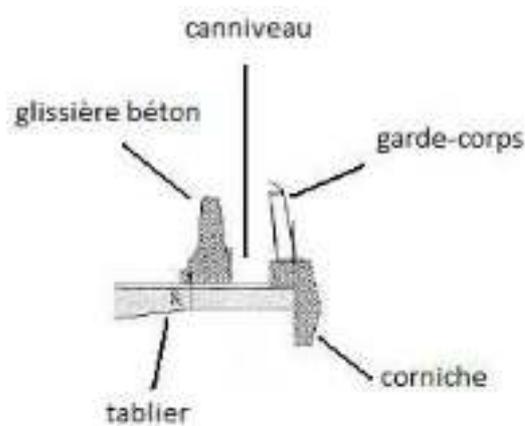
Figure n° 6 : Schéma des extrémités du tablier

Certains de ces dégâts sont causés par des impacts de véhicule roulant sur l'ouvrage, mais notre hypothèse est que la présence du caniveau d'évacuation des eaux est la principale cause de dégradation. Le mauvais entretien de l'ouvrage et son âge nous laisse à penser que des infiltrations se sont produites et ont dégradé le béton.

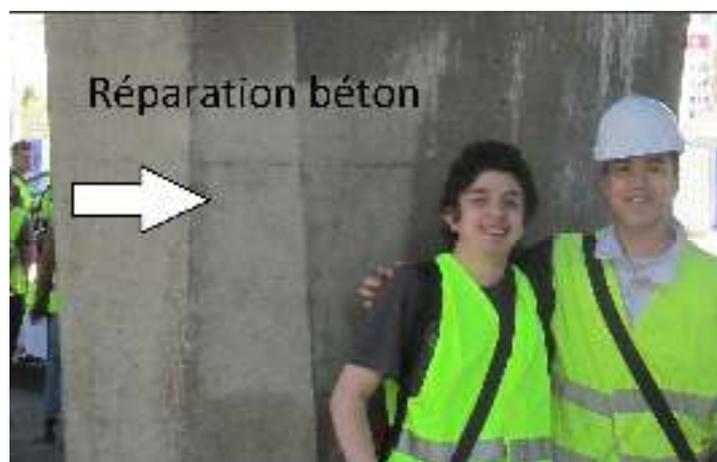
Photo n°18: réparation superficielle des piles
