# Pathologies et réparations des ouvrages d'art

Projet  
Le viaduc Pasteur à Lyon

Le 9 mars 2011  
Année 2010-2011

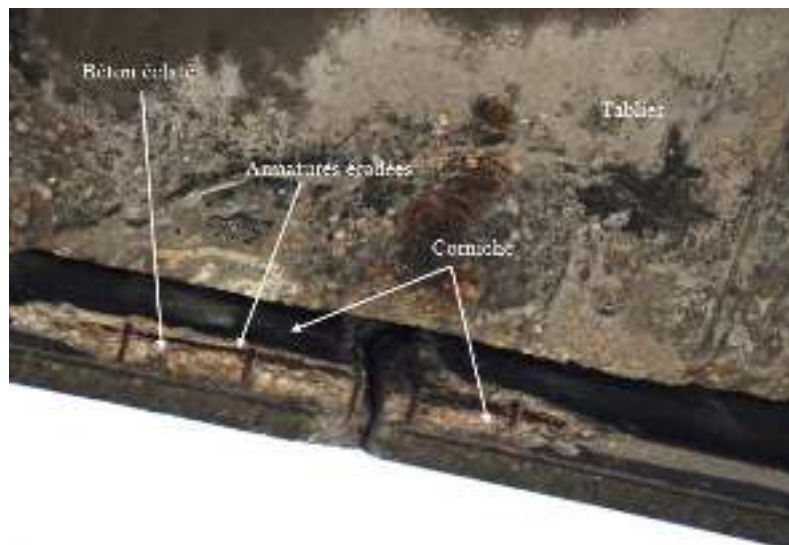
Les corniches sont globalement en mauvais état. Elles sont en béton armé : en maints endroits, le béton est éclaté et les armatures en acier sont apparentes. Ces armatures en acier, en contact avec l'air, sont corrodées.

Figure 9 : Désordres constatés sur les corniches (Photo 1)

L'origine des désordres semble due à un problème d'étanchéité au niveau de la corniche : l'eau du caniveau passe entre le tablier et la corniche et s'écoule sur les corniches et l'intrados du tablier.

1. De dégager l'ensemble des aciers passifs situés sous les corniches ;
2. Nettoyer et enlever toute trace de rouille des armatures ;
3. Enduire, éventuellement, les armatures d'un produit inhibiteur de corrosion.

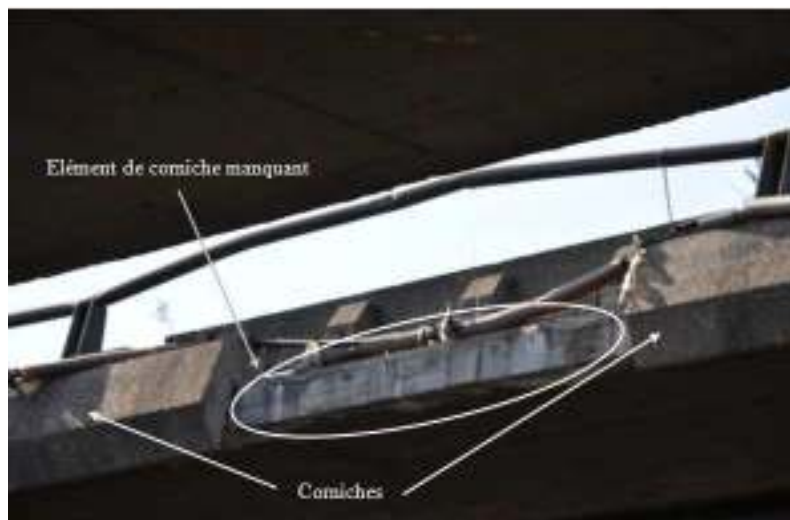
Figure 10 : Élément de corniche manquant (Photo 2)

Les garde-corps situés sur les corniches sont en acier. La photo 2 (cf. Figure 10) montre que certains de ces garde-corps sont déformés : toutefois, les garde-corps sont, en général, en bon état.

En ce qui concerne les dispositifs de retenue, il est fort probable que le désordre observé soit dû au choc d'un véhicule sur le garde corps.

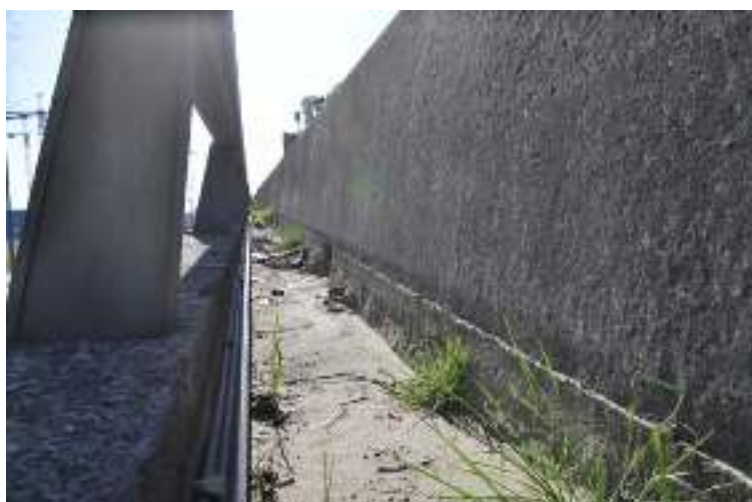
Des caniveaux, permettant d'évacuer l'eau, sont situés sur le côté ouest du tablier ouest et sur le côté est du tablier est. Ces caniveaux sont obstrués, par endroits, par de la végétation comme le montre la photo suivante.

**Figure 11 : Obstruction du caniveau par la végétation (Photo 7)**

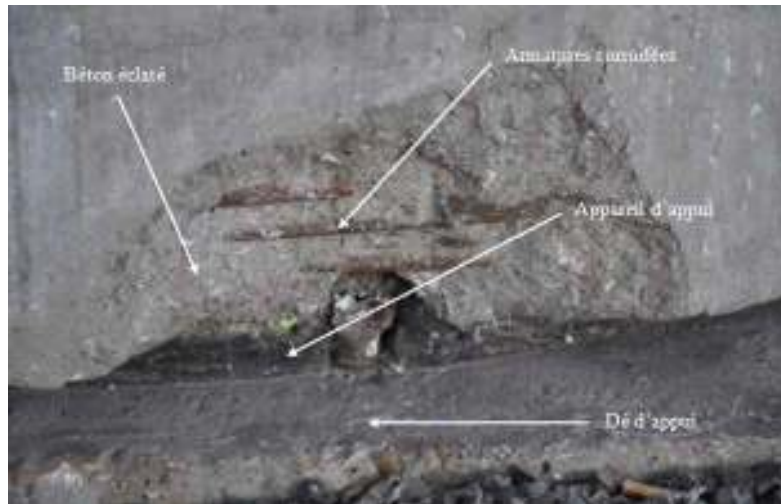
On constate ici que le béton constituant le pied des piles et des dés d'appui, est détérioré. Comme le montre la photo suivante, les aciers sont alors apparents et corrodés. Ces détériorations sont ponctuelles et non observables sur chaque pile.

On constate également que les frètes d'acier composant les appareils d'appui néoprène sont visibles. De plus, le néoprène est craquelé.

**Figure 12 : Pied de la pile P3D (Photo 8)**

Les piles présentent des dégradations d'usure normale, par exemple, les éclats de béton ont mis à nu des aciers à cause de possibles infiltrations d'eau. Ces derniers se sont corrodés par la suite. Cela peut être aussi dû aux travaux de rénovation de la voirie située en dessous du tablier. En effet, les appuis sont parfois situés en dessous du niveau des trottoirs. Lors de ces travaux, des chocs ont pu être occasionnés contre le bas des piles.

Par ailleurs, les appuis en néoprène fretté ont pu subir des attaques à cause des ruissellements au niveau du terrain naturel. De plus le néoprène a été sujet aux cycles de gel dégel tout au long de la vie de l'ouvrage. De tels cycles ont provoqué des contraction-dilatations, et donc de la fatigue qui a pu causer des effritements et craquellements de l'appui.

De plus en changeant les appareils d'appui, il sera intéressant de refaire les dés d'appuis et de reprendre le béton défectueux du bas de piles.

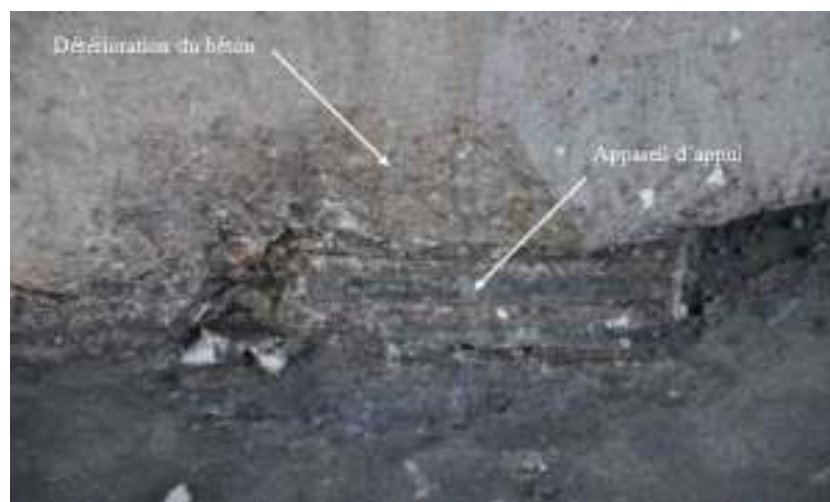
La photo suivante illustre, une nouvelle fois, les propos précédents : on observe au niveau du pied de la pile que le béton est érodé, et que les armatures sont apparentes et corrodées.

**Figure 13 : Appareil d'appui de la pile P4D (Photo 10)**

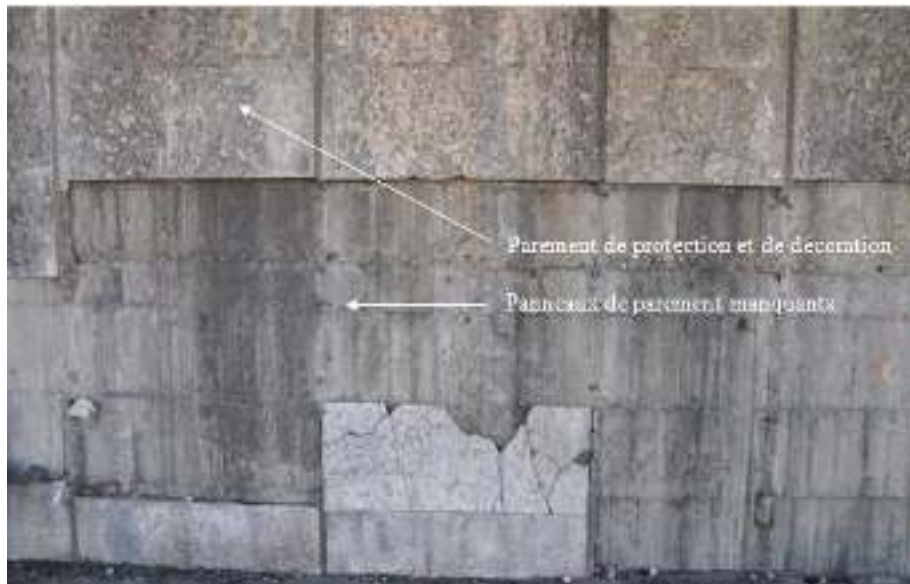
Le fronton de la culée Sud C0 est recouvert d'un parement de décoration et de protection. Certains panneaux de ce parement ne sont plus en place.

Figure 14 : Parement de la culée Sud C0 (Photo 3)

Les culées présentent des désagréments d'usure normale, avec notamment des panneaux de décoration tombés. Les joints de chaussée observables depuis le dessous de l'ouvrage sont eux aussi très usagers, ainsi leur fonction d'étanchéité n'est plus du tout assurée. Des défauts de mélange du béton, avec amas de granulats ont été observés : ces défauts de construction peuvent s'expliquer par le fait que la coulée de la butée demande une grande quantité de béton, ou d'un manque d'attention lors de la mise en place. Enfin, la rampe d'accès présentent des pathologies comparables au tablier : corniches manquantes, aciers visibles corrodés et développement de végétation.

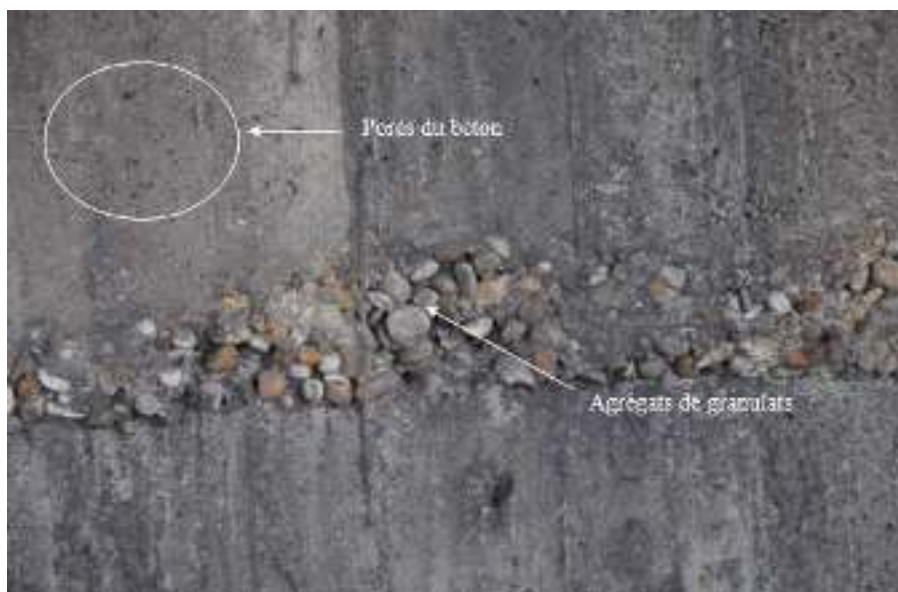
Le béton constitutif de la culée, du fait de l'absence de certains des panneaux du parement, a pu être observé. Des agrégats de granulats sont observés. Ce béton est également caractérisé par une forte porosité.

Figure 15 : Surface du béton constituant la culée Sud C0 (Photo 4)

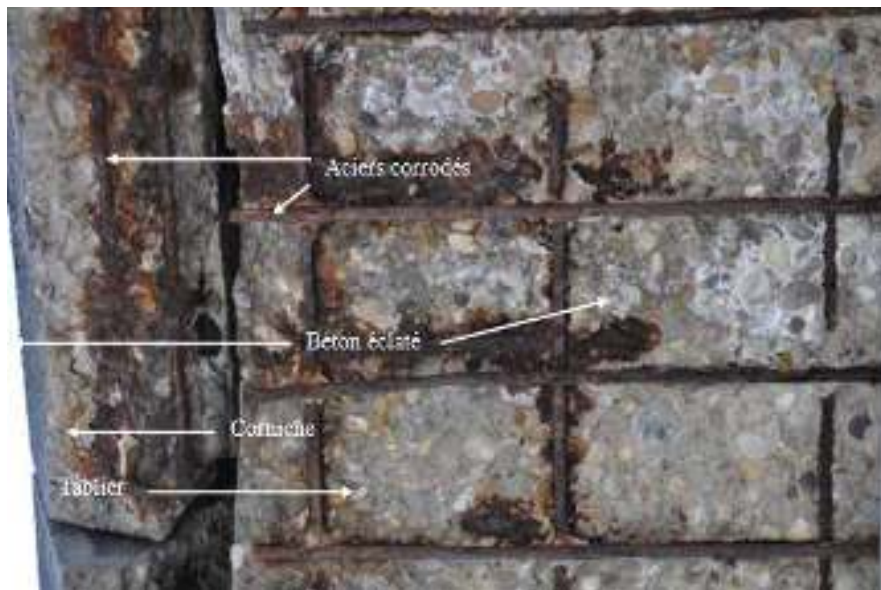
Les corniches et surfaces inférieures du tablier qui peuvent être observées au niveau des rampes d'accès présentent d'importants désordres. Le béton est éclaté sur de larges surfaces. Les aciers passifs y sont apparents : ceux-ci sont corrodés.

Figure 16 : Vue de dessous des corniches et du tablier au niveau de la rampe d'accès Sud (Photo 5)

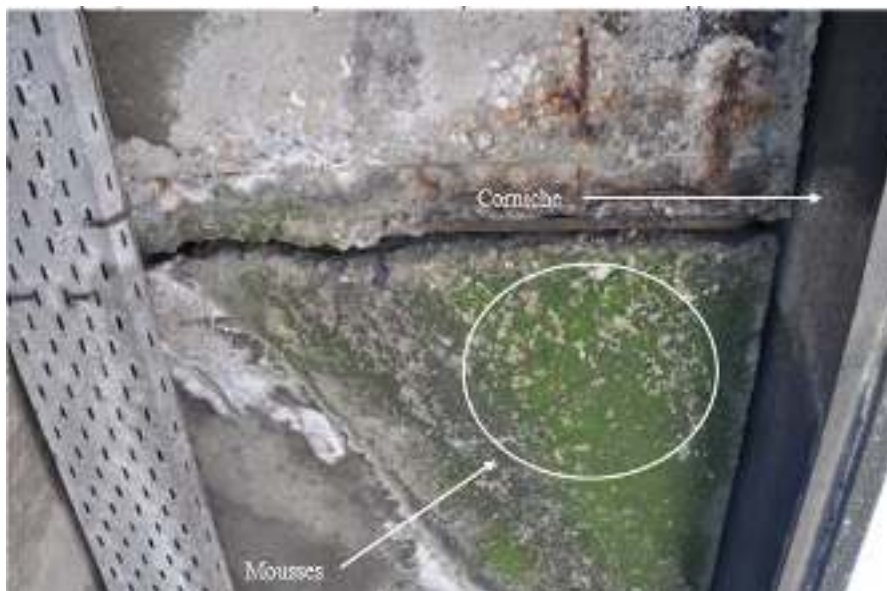
D'autre part, au niveau de la rampe d'accès sud, des mousses se développent sous le tablier.

Figure 17 : Développement de mousses au niveau de la rampe d'accès sud (Photo 6)

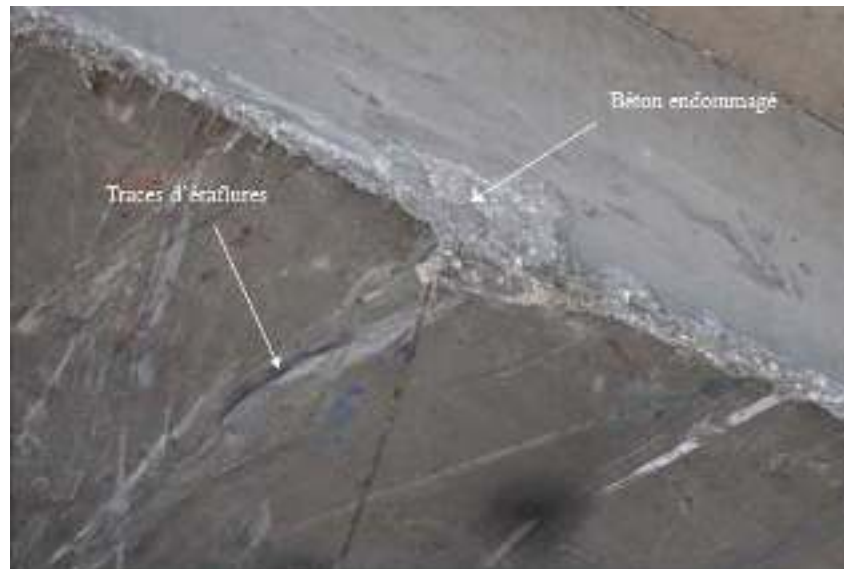
Les principaux dommages que nous observons sur le caisson sont des éraflures et des traces d'impacts sur le bas du caisson.

Figure 18 : Endommagement des caissons du tablier Est (Photo 11)

Par ailleurs, on remarque sous le tablier des zones où le béton a éclaté. Sur les âmes des tabliers qui sont les parties les plus basses, l'origine du trouble peut être due à des chocs de camions se déplaçant sous la structure. En ce qui concerne le béton éclaté sous les corniches, il y a différentes origines. Nous avons déjà abordé la carbonatation, mais il faut aussi penser aux sels de déverglaçage dus à la circulation tant au dessus qu'au dessous de l'ouvrage. De plus les cycle de gel/dégel dégrade considérablement les bétons fragiles. De plus les infiltration faisant rouiller les aciers, ces derniers occupent plus d'espace, ce qui fait sauter le béton de la zone d'enrobage.

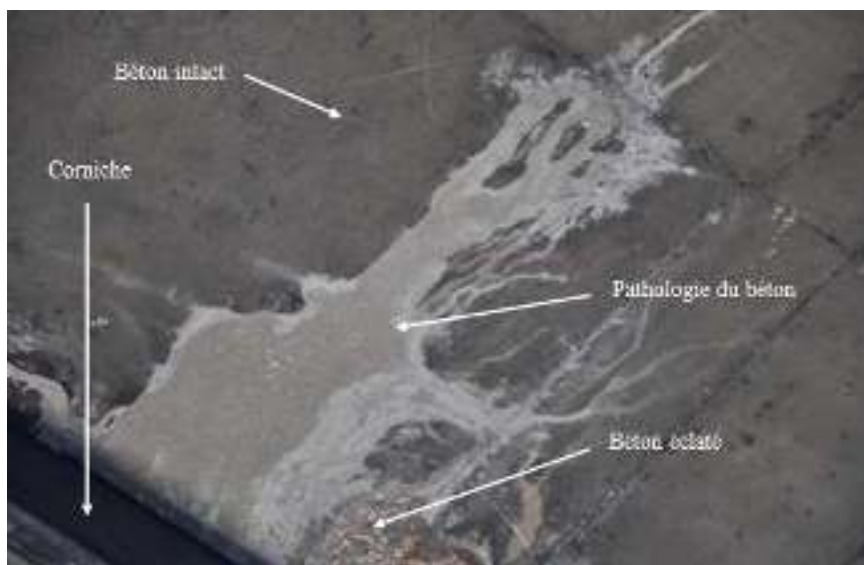
De traces de calcite sont visibles sous le tablier. De plus, en certains endroits, on remarque des éclats de béton. Il est intéressant de noter qu'il n'est pas impossible qu'un premier ragréage ait été effectué, un béton plus récent étant parfois visible.

Figure 19 : Détérioration caractéristique du béton du tablier au droit des dispositifs d'évacuation de l'eau (Photo 12)

Les observations concernant les intrados des demi-tabliers renvoient en partie aux désordres décrits précédemment. Les coulées de calcite ainsi que la détérioration du béton à proximité des corniches provient de la traversée de l'eau des caniveaux entre la corniche et le tablier. Cela a été d'autant plus possible à cause de l'absence de certaines corniches. Une fois que l'eau est dans le béton, le carbone qu'elle contient attaque le carbonate de chaux pour donner un bicarbonate de chaux soluble, ce qui engendre ces coulées blanches au niveau de l'intrados et fragilise le béton ainsi appauvri en ciment.

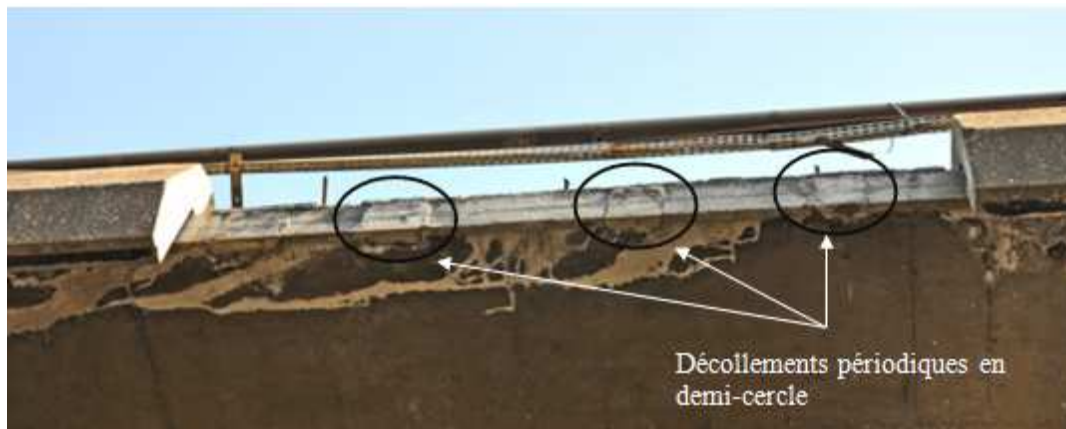
Tout le long et des deux cotés des différents tabliers, nous pouvons observer des demi-cercles tous les 50cm sur le bord du tablier. Nous avons pu profiter de l'absence de l'une des corniches pour illustrer cette pathologie (cf. figure 20).

**Figure 20 : Répétition des motifs de dégradation du béton (Photo 13)**

Fréquemment, nous observons également au droit de ces demi-cercles, des traces de rouille due vraisemblablement à la corrosion des aciers voisins.

Les infiltrations ont aussi été possibles à cause de la végétation, ou bien à travers les fissures du béton. Certaines de ces fissures, de forme demi circulaire, surtout visibles lorsque les corniches sont absentes, tiennent leur origine de la structure même de l'ouvrage. La conception du tablier a nécessité de la précontrainte transversale. Cette précontrainte repose sur des plots de béton demi-cylindriques, placés tous les 50cm sur les bords des tabliers. Il semble que le béton ne résiste plus localement à la force de ces câbles, que les fissures apparaissent, permettant ainsi à l'eau de s'infiltrer.
