Projet GAIA: casse des ponts

Rapport de modélisation RDM

BEYET Gaëlle-Anne
CAMPBELL Dorian

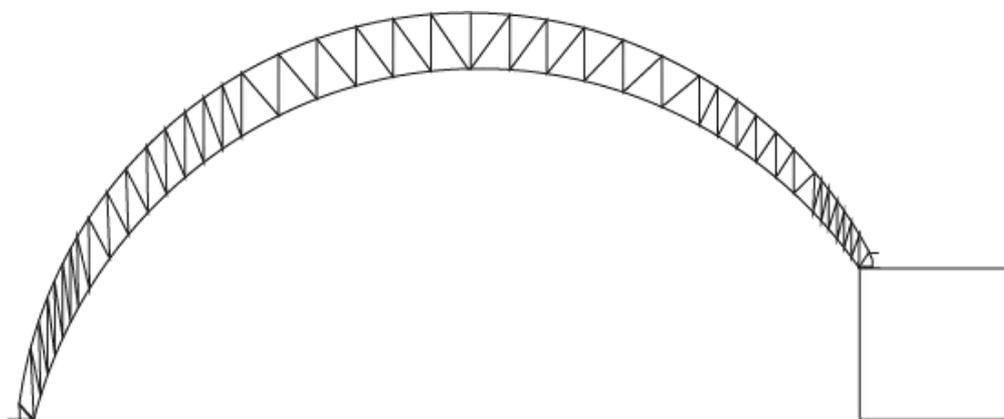
Schéma de la structure du pont : pont en arche

La structure principale permet de supporter le tablier grâce à des cordes tendues verticalement. Les cordes sont très résistantes en traction et a la particularité de très peu alourdir la structure.

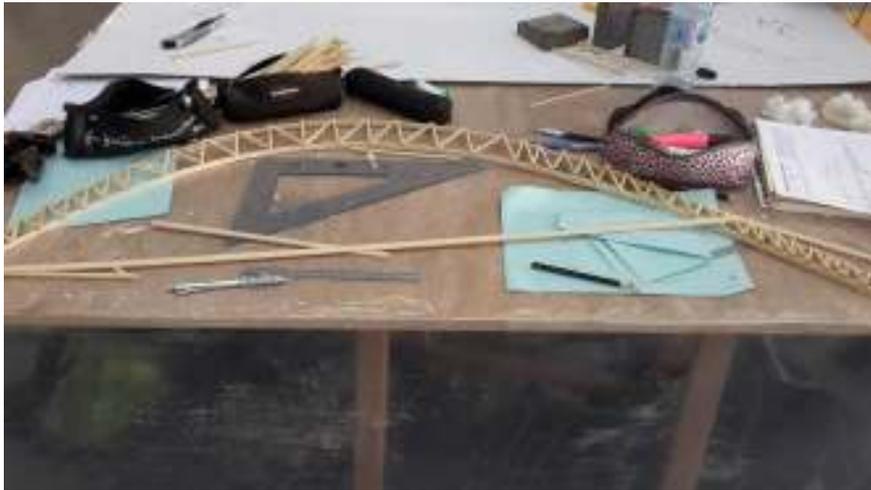
Première moitié du pont après séchage

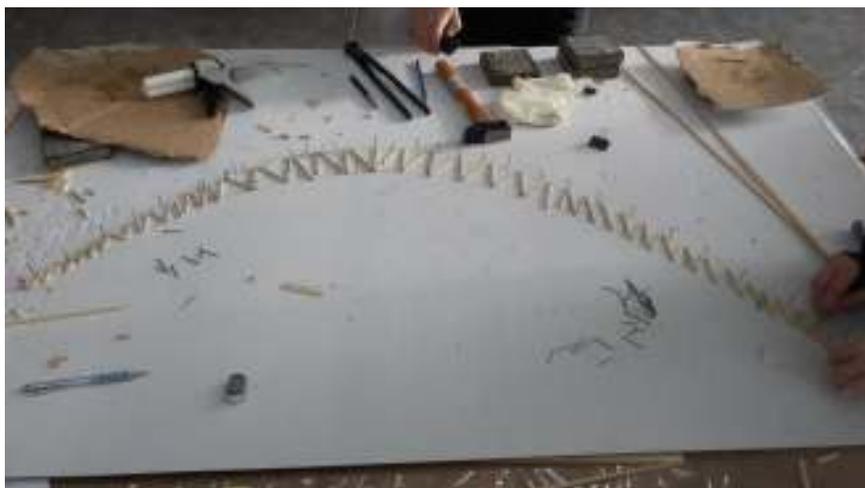
Mise en place des traverses pour la deuxième moitié du pont

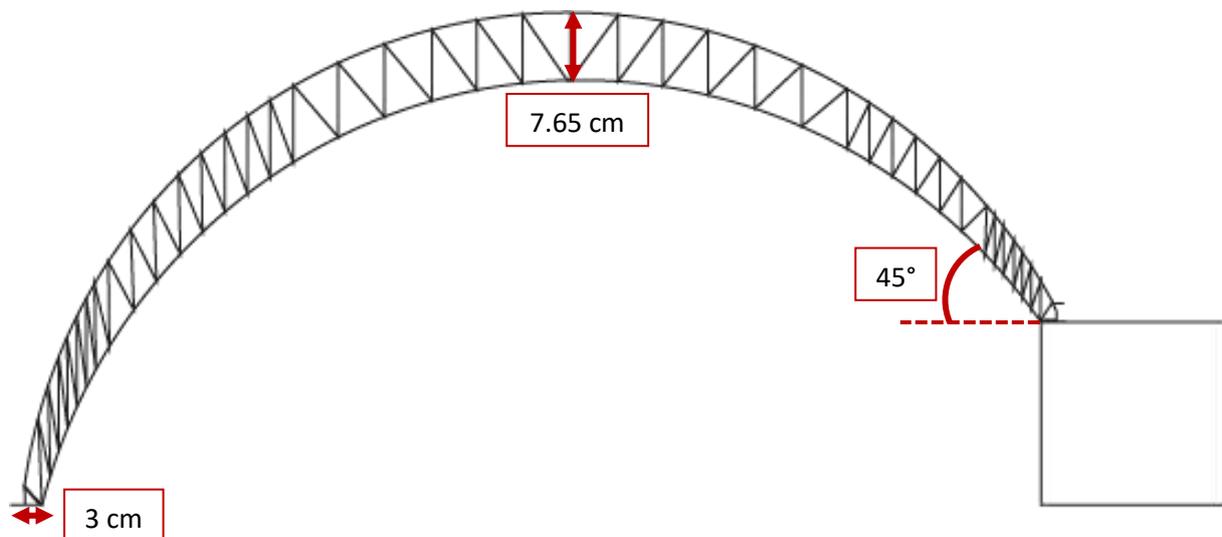
Le schéma suivant récapitule les principales dimensions caractéristiques de l'ouvrage.

Poids : 298g

Charges avant rupture: 58Kg

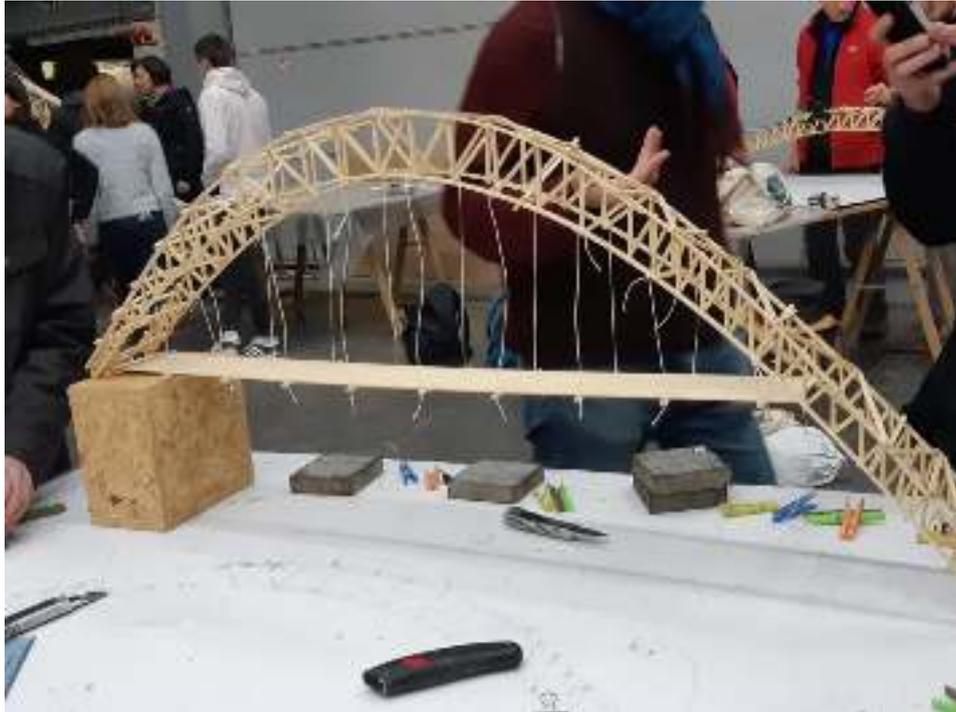
Maquette finale du pont avec tablier

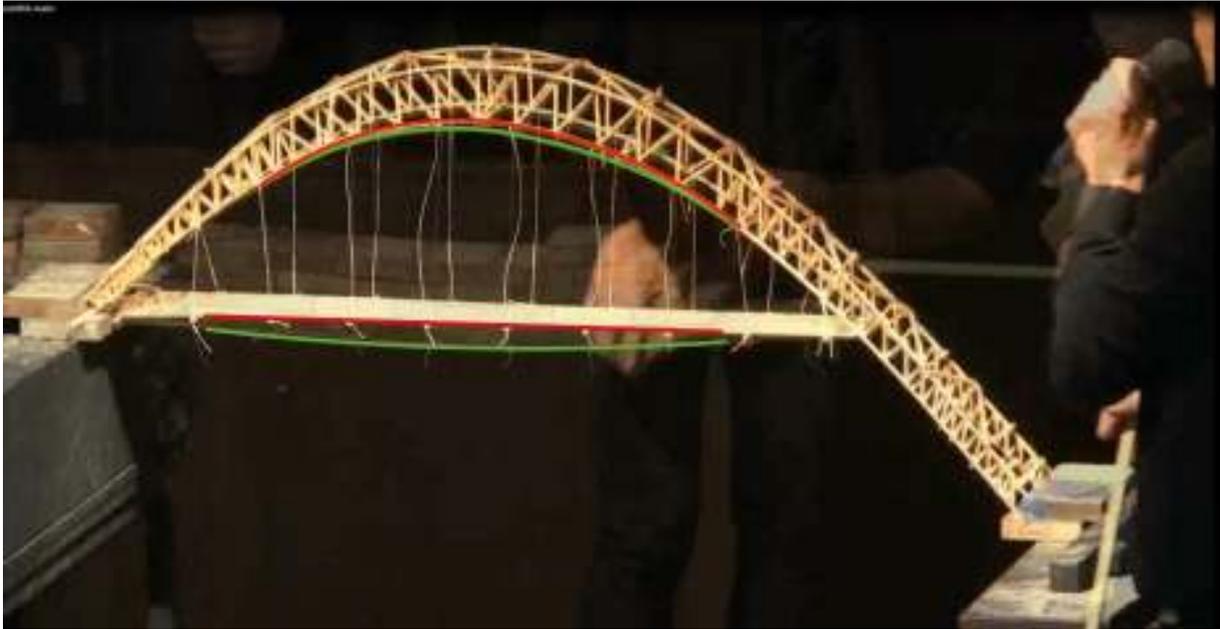
Toutefois, après analyse des images de la casse des ponts, on remarque une faible déformation de la structure avec un maximum au niveau de la flèche. (Voir image ci-dessous)

— Pont sans charge

— Pont avec charge maximale

L'analyse de ces images nous permet également de constater que c'est l'une des cordes qui casse sous le poids appliqué. Notre structure en bois aurait ainsi pu supporter plus de poids.

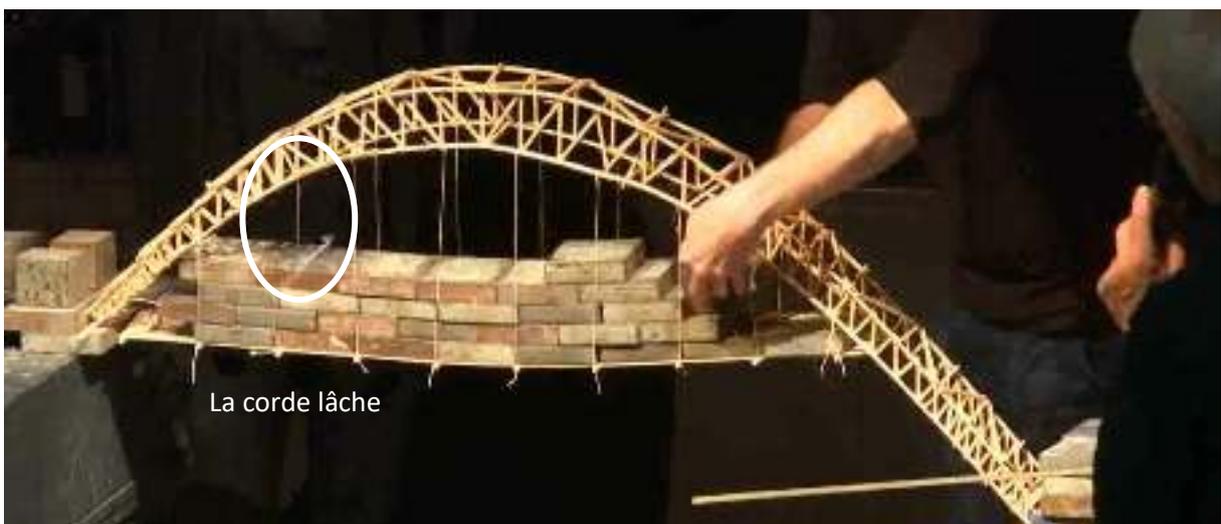
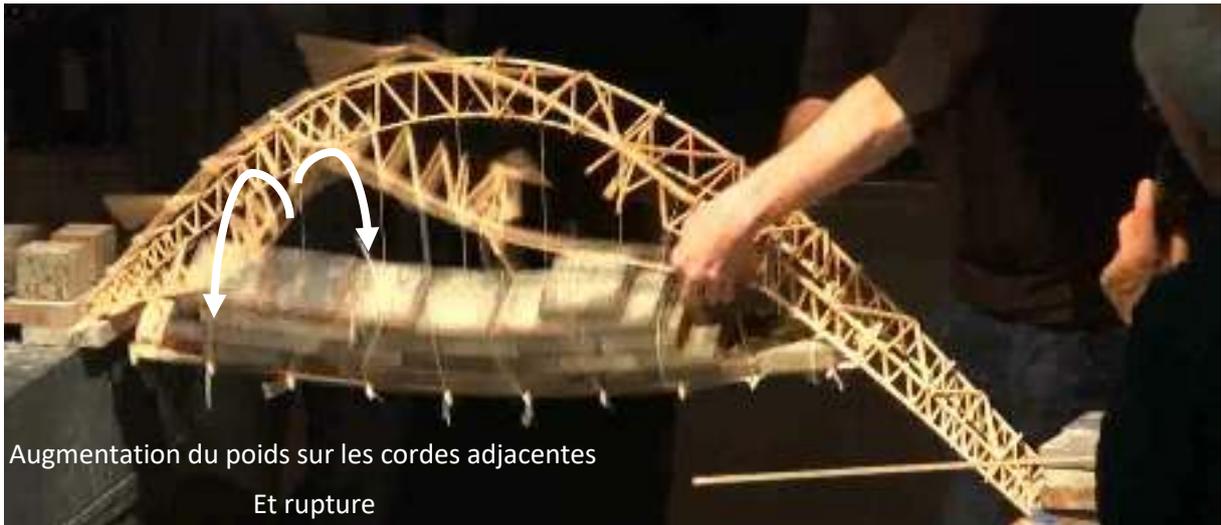
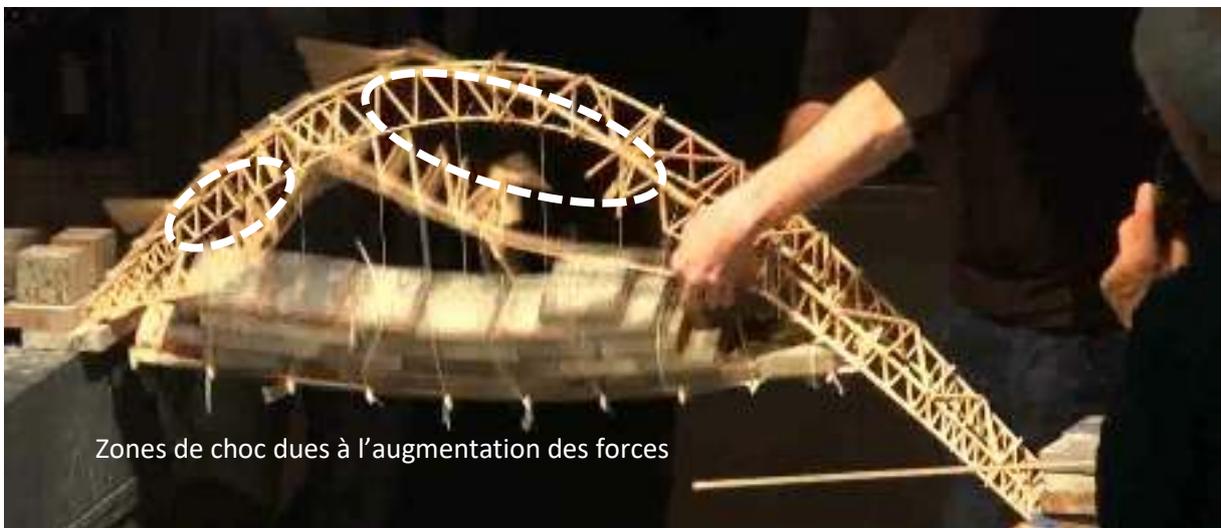
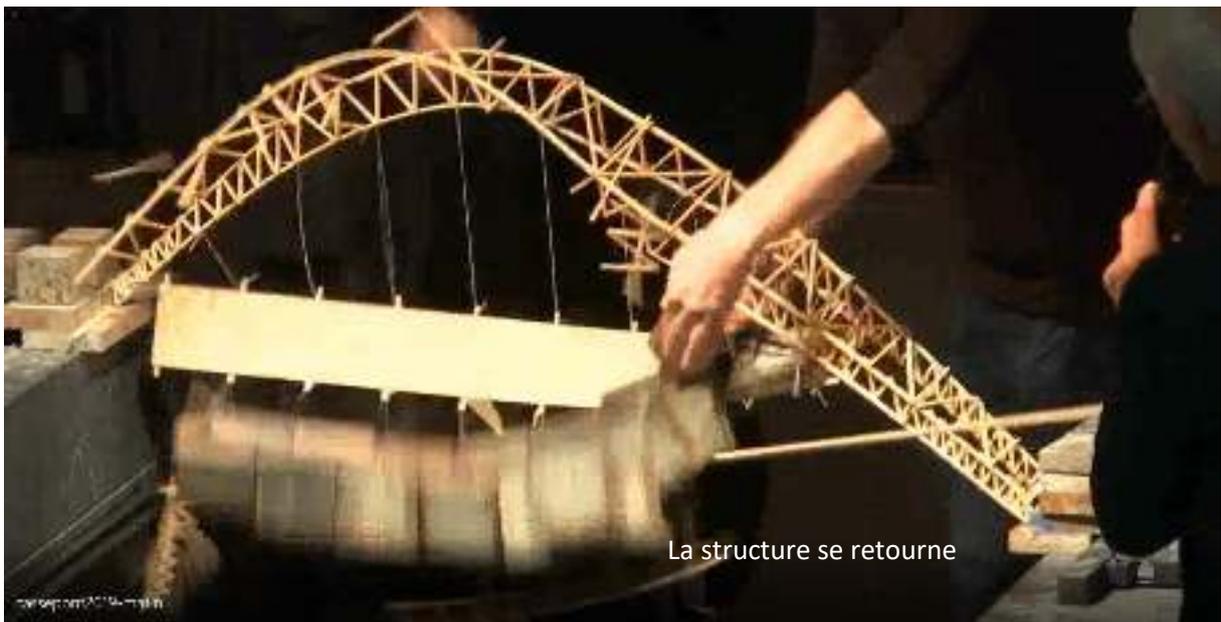
A la rupture de cette corde, le poids appliqué augmente sur les cordes adjacentes. De plus, le tablier se trouve déséquilibré. Celui-ci bascule et il y a donc rupture de la structure du pont en deux endroits opposés dûe au choc. La charge maximale appliquée a ainsi été de 58 kg.

Les images suivantes reprennent les étapes de la casse.

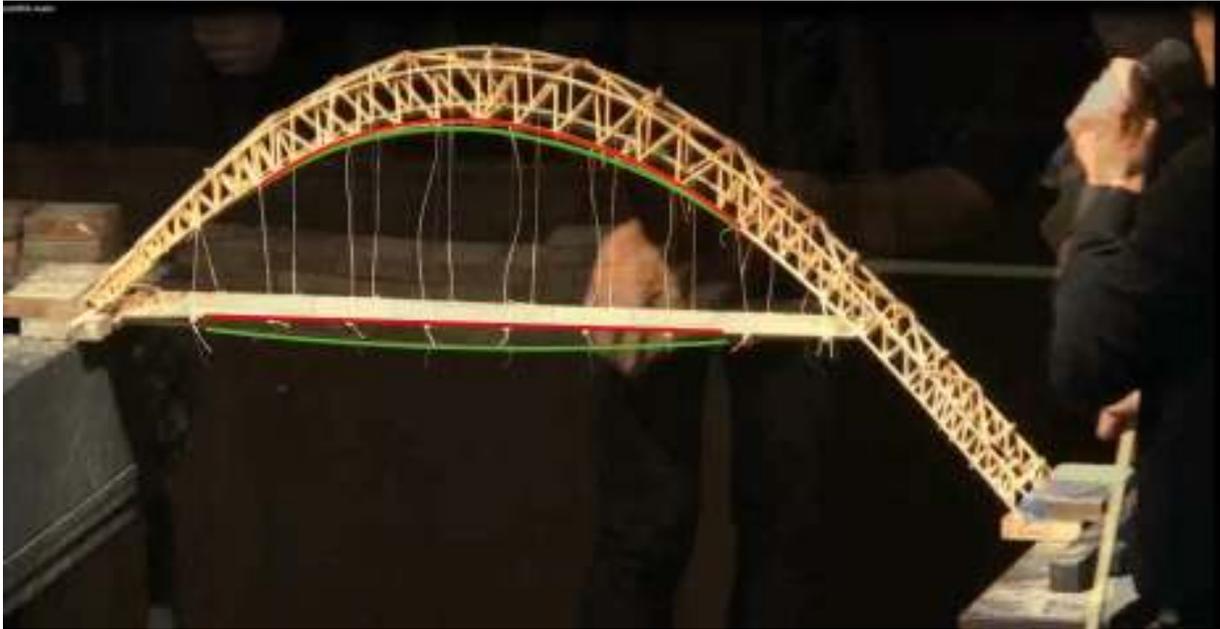
Les liaisons entre chaque poutre sont représentées par des encastremements car les déformations sont minimales (pas de rotation entre les poutres avec charge et sans charge). (Voir la photo ci-dessous)

Déformation du pont sous l'effet du poids appliqué

(Rouge : pont à vide, vert : charge maximale)

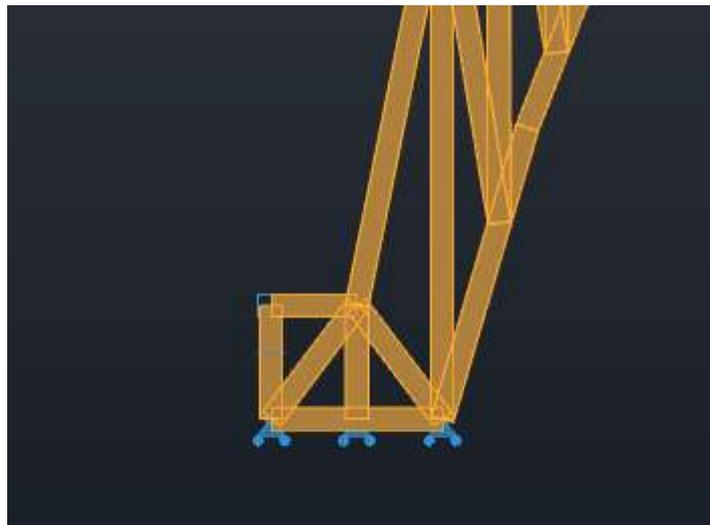
Les liaisons qui soutiennent le pont sont représentées par des appuis simples.

Quatre appuis simples supportent la structure

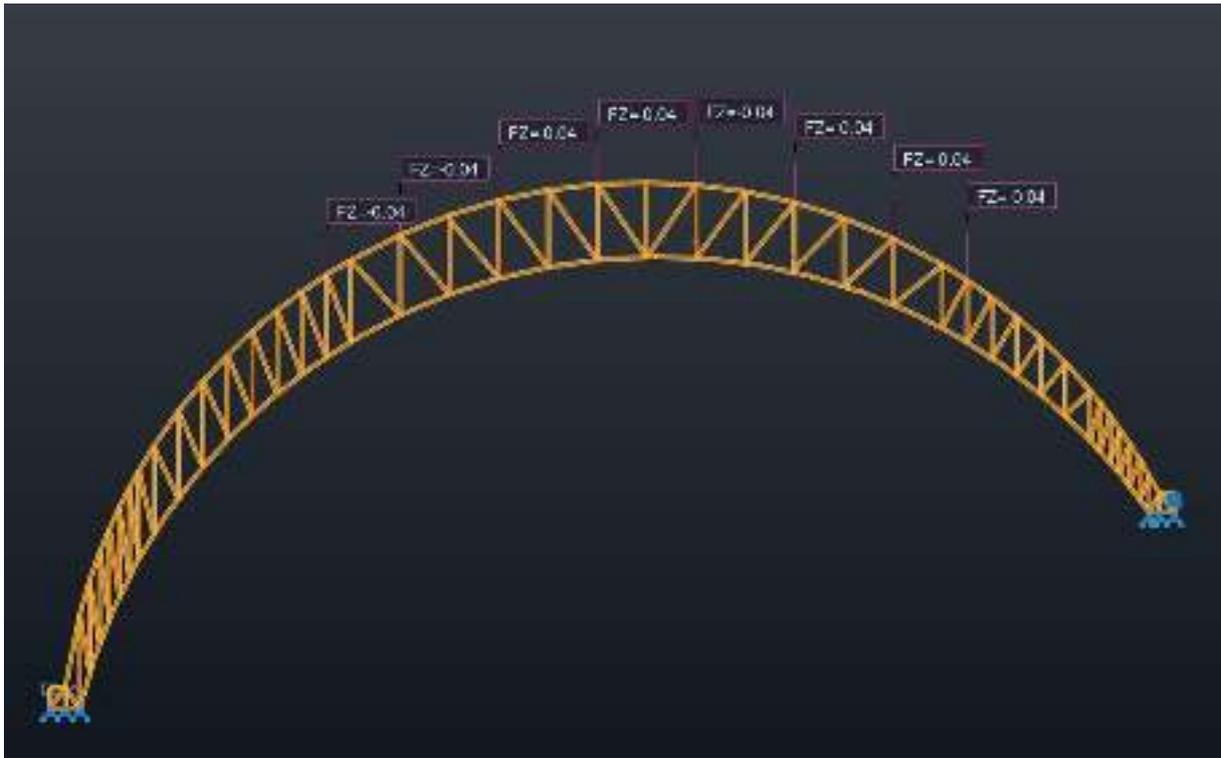
Le cas de chargement est simplifié, le tablier et les cordes ne sont pas représentés. On suppose de plus que le chargement est uniforme. Les forces sont appliquées aux points d'appui de celle-ci (*Voir photo à la suite*), elles sont assimilées à une charge ponctuelle sur -Uz de 0.04Kn.

Répartition des forces sur la structure modélisée

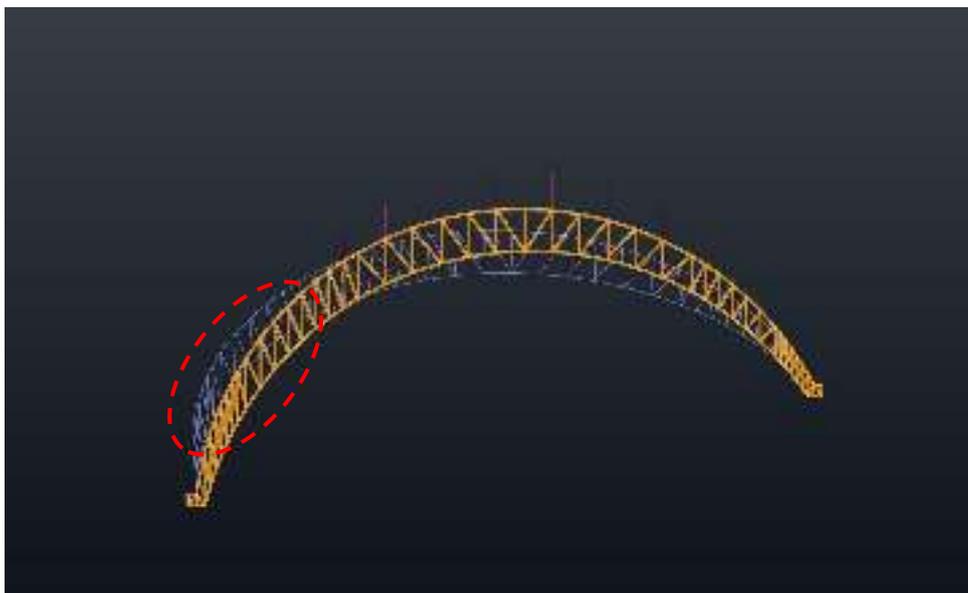
Calcul de la déformé de la structure.

On observe sur la figure ci-dessus que la structure va s'aplatir au-dessus. Les déformations les plus importantes auront lieu dans la zone rouge.

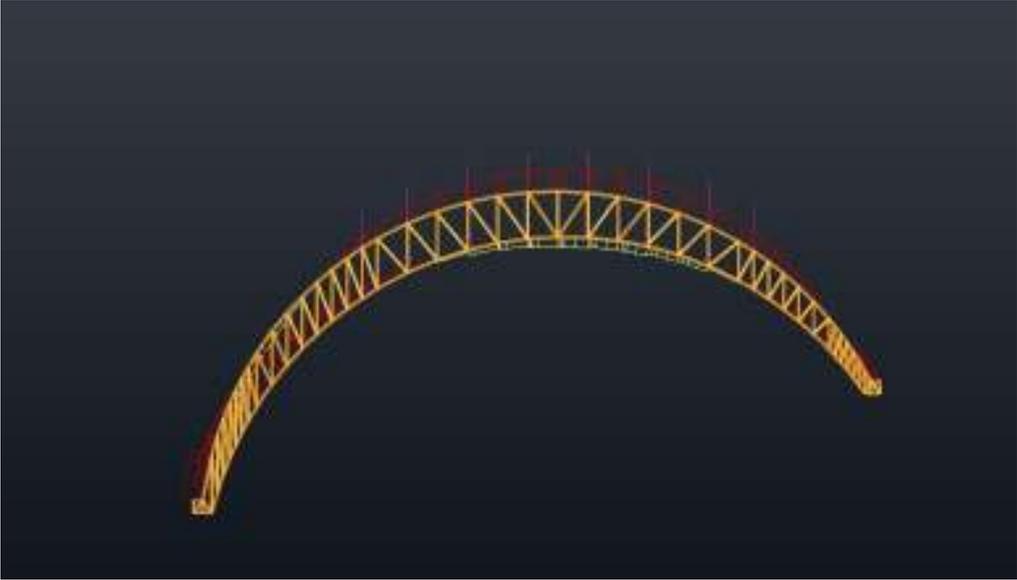
Forces s'exerçant sur l'axe x.

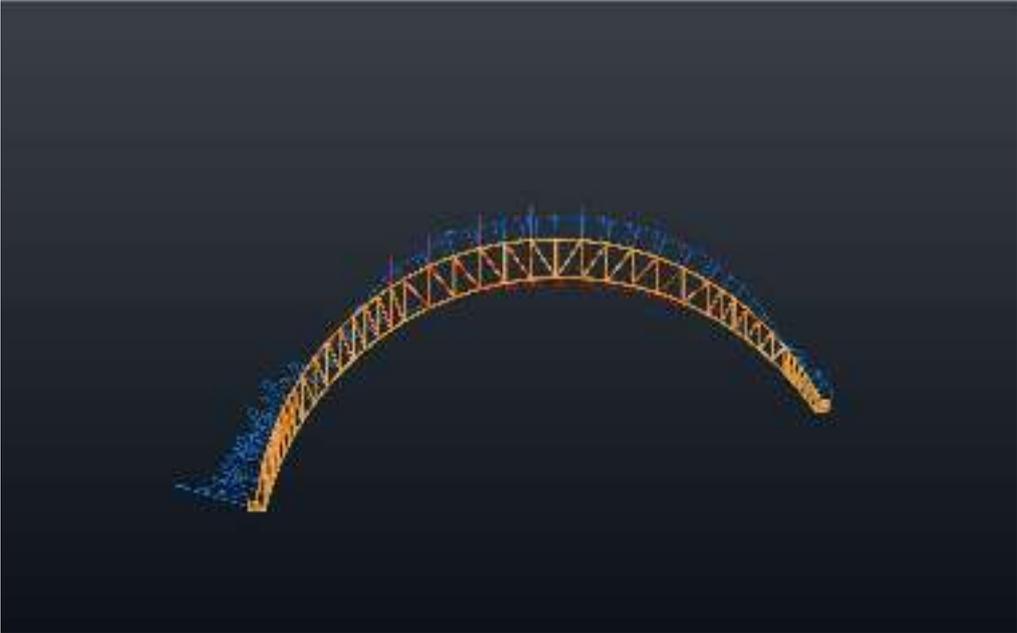
Contrainte maximale s'exerçant sur la structure.

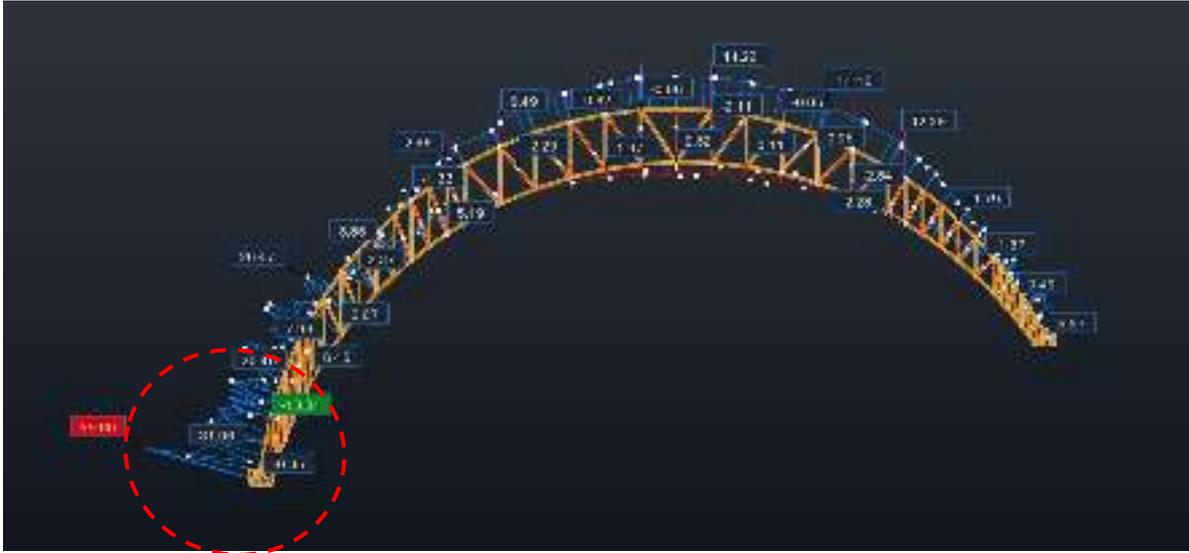
Les valeurs des contraintes maximales et la déformée indiquent que la rupture aura lieu au niveau du pied gauche de la structure (cercle rouge). En effet, la déformation est trop importante pour que la structure en bois résiste.

Notre modélisation semble toutefois pertinente car l'amplitude des déformations modélisées est cohérente avec la réalité. Les points les plus fragiles correspondent bien à la base des arches, là où nous avons augmenté le nombre de traverses.
