# Fabrication et Modélisation d'un franchissement

## Résistance des Matériaux : Fabrication, démolition et modélisation d'un franchissement

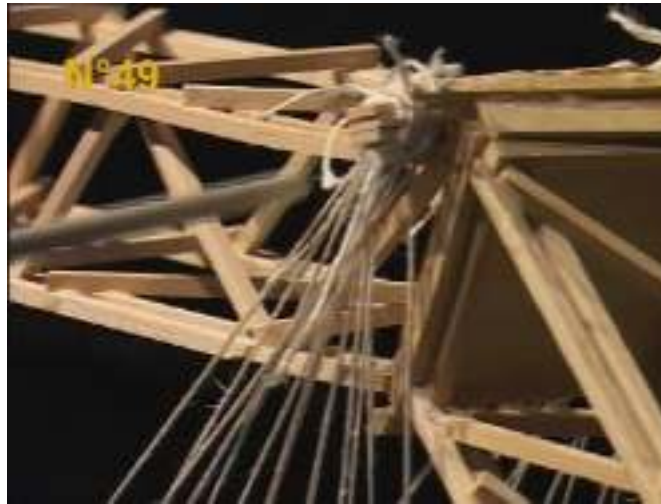
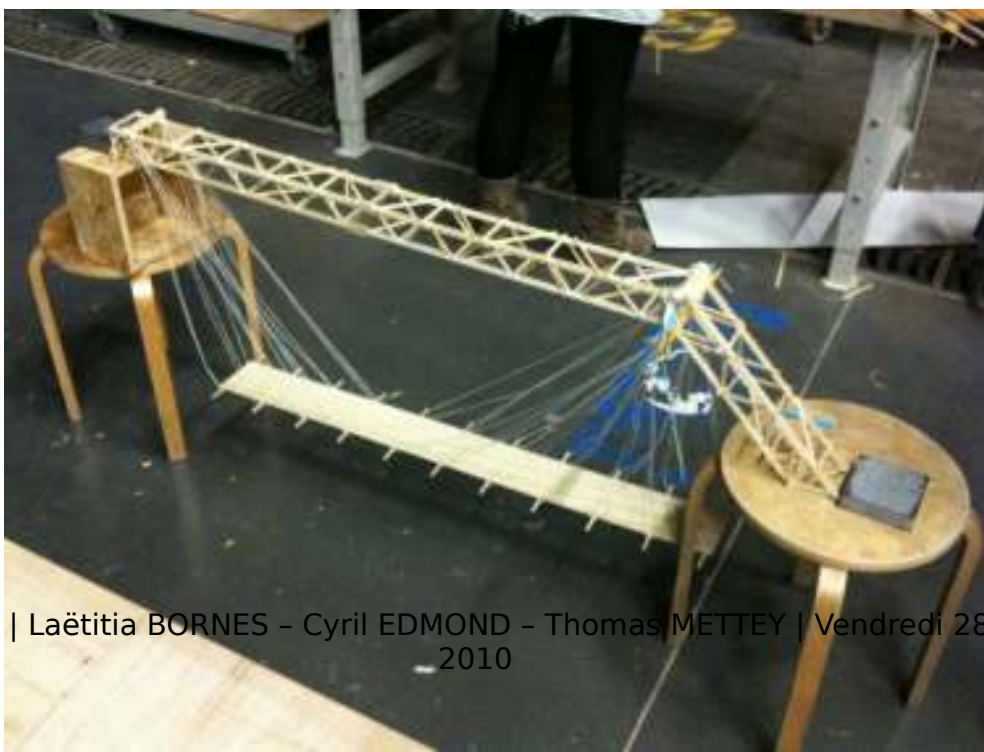
Les deux parties (oblique et horizontale) de la poutre principale sont appuyées l'une sur l'autre, leur surface de contact étant assimilable à un carré de samba (carré plein) et étant maintenue ainsi par de la colle.

Une petite erreur liée au manque de temps et à la précipitation fut de ne pas fixer un nombre identique de ficelles aux deux points d'attaches (sept ficelles d'un côté contre quatre de l'autre) (cf. photo d'ensemble), ce qui sera probablement à l'origine de la rupture (voir partie suivante).

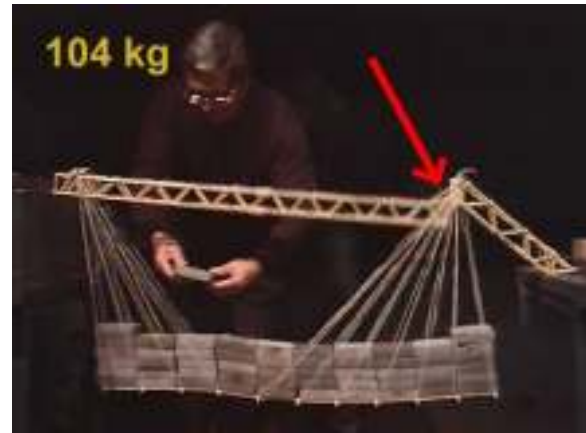
Sur la vidéo mise à notre disposition, on peut voir que la rupture se fait sur la partie horizontale de la poutre, juste avant la surface de contact qui la lie à la partie oblique (là où se situe comme nous l'avons vu précédemment le point

d'accroche du premier lot de ficelles). Il semble, sur le ralenti, que les premiers morceaux de samba qui cassent sont ceux situés sur la face supérieure de cette partie de la poutre (au niveau du maillage triangulaire semble-t-il).

Lorsque nous avons assisté à la rupture du pont, nous avons tout d'abord pensé que c'était la surface de contact qui avait cédé (sans doute suite à un manque de colle au moment de la réalisation de l'ouvrage). Mais après visionnage de la vidéo, nous pensons finalement, vu la position exacte du point de rupture (cf. ci-dessus), que la casse de la structure en cet endroit s'explique par une inégale répartition du poids total sur les deux nœuds elle-même due à notre mauvaise répartition des ficelles reliant la passerelle de charge à la poutre principale. En effet, un simple calcul nous montre qu'il y a quasiment deux fois plus d'efforts sur le nœud situé à proximité du point de rupture que sur l'autre.
