Cours d'analyse géotechnique des sites urbains et naturels

Examen
5 décembre 2008

CORRIGÉ

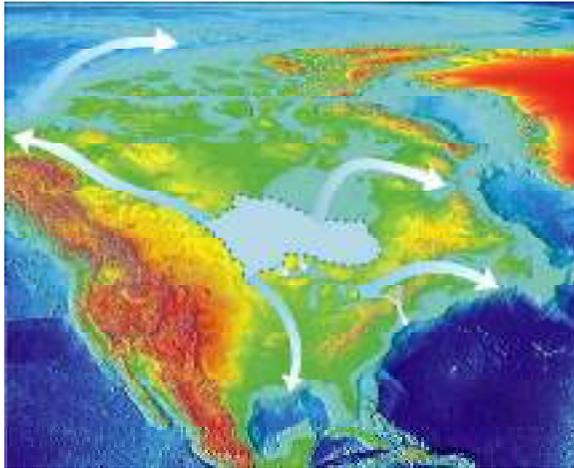
1.1. Que représente cette carte et quel commentaire suscite-t-elle ?

1.1. Vers 8200 ans avant l'époque actuelle, un grand lac issu de la fonte de la calotte glaciaire après la dernière glaciation occupait le milieu de l'Amérique du Nord. Son volume est estimé à 100.000 milliards (10^{14}) de mètres cubes. Il s'est déversé assez rapidement dans les océans, dont il a diminué sensiblement la salinité pour plus d'un siècle. Cette variation de salinité a modifié les courants dans l'océan atlantique et abaissé les températures pendant toute cette période.

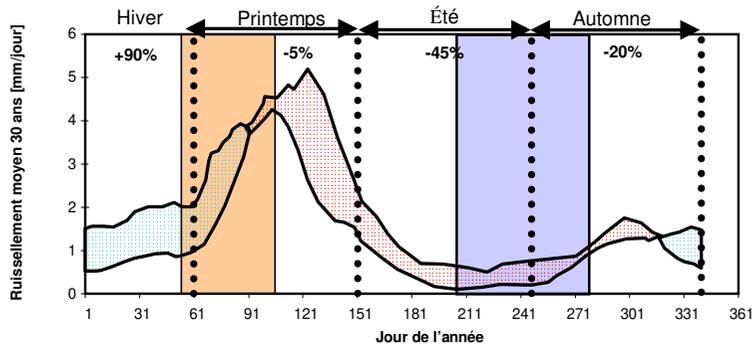
1.2. Ce diagramme représente l'évolution du ruissellement moyen dans les Alpes au cours de l'année. Commentez-le.

1.2. La figure représente les variations du ruissellement moyen dans les Alpes entre la fin du 20^{ème} siècle et la fin du 21^{ème} siècle. Elle montre que le ruissellement va augmenter en hiver (du 320^{ème} jour au 90^{ème} jour) et diminuer le reste du temps. Les variations par trimestre sont moins marquées, et les valeurs annuelles cumulées restent presque constantes, comme le montre un autre diagramme donnant l'évolution des précipitations. On peut conclure que l'érosion et les inondations seront accrues à la fin de l'hiver et que les périodes de sécheresse augmenteront en fin d'été.

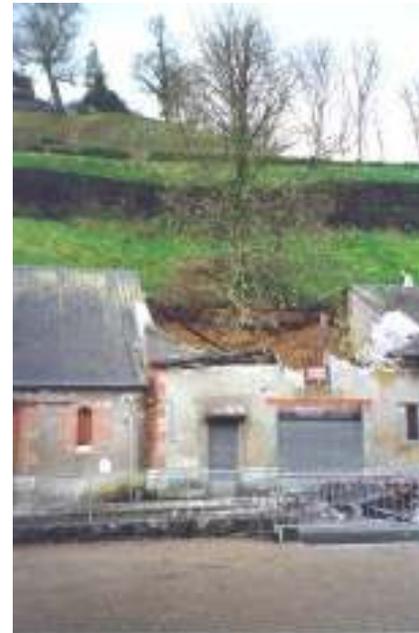
Figure 2.1. Première phase du glissement de terrain

Un glissement de terrain a provoqué l'effondrement d'une maison située en bord de pente. La photo 2.1 montre l'allure du terrain au moment où les experts sont arrivés sur le site. On voit les ruines de la maison en bord de rue, puis l'espace où se trouvait la maison et un petit espace couvert derrière. Le mur de soutènement s'est effondré dans cet espace. La maison a été détruite par la poussée des poutres qui portaient son toit et le toit de l'espace arrière. Au-dessus, on voit le terrain encore en place, avec un grand arbre, puis au-dessus un mur de soutènement déformable (en Texsol) qui retient la voie située en contre-haut, elle-même surmontée par une pente menant au terrain horizontal, avec des arbres.

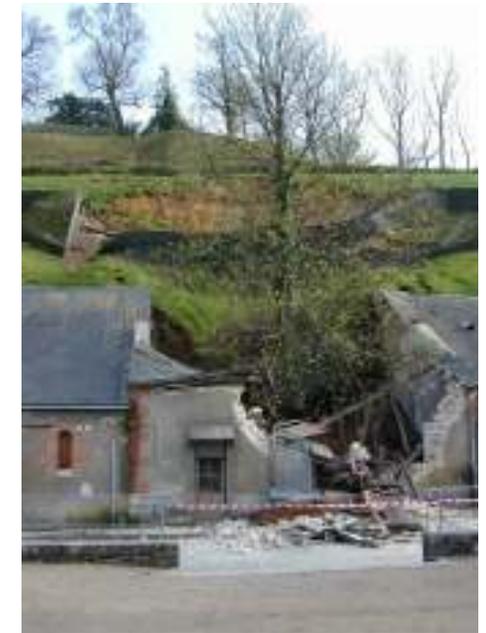
Figure 2.2. Seconde phase du glissement de terrain

Quelques heures plus tard, la pente a avancé de plusieurs mètres et l'arbre s'est retrouvé dans l'espace initial de la maison (Photo 2.2). Le mur de soutènement en Texsol, qui maintenait la pente en place, s'est rompu aux deux extrémités de la masse en mouvement.

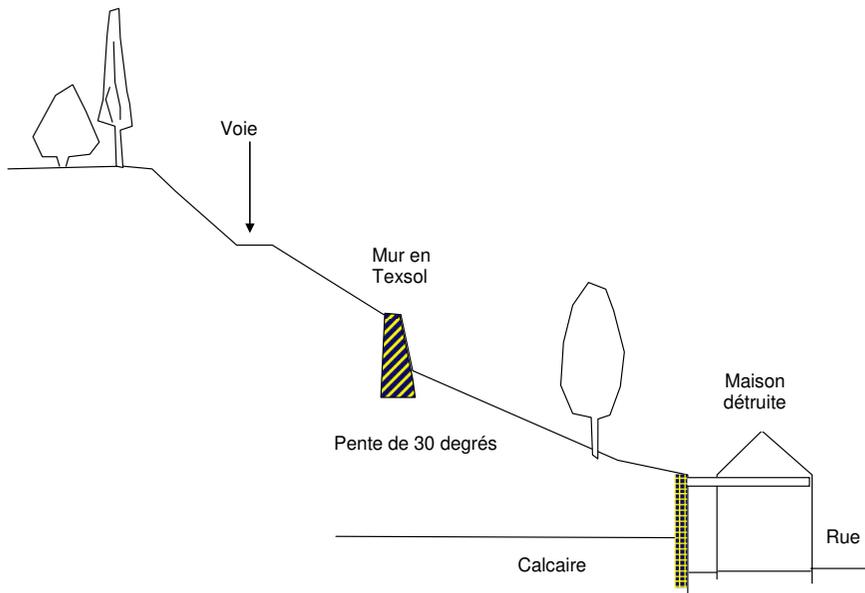
Figure 2.3 Coupe schématique du site au niveau du glissement

La figure 2.3 présente une coupe du terrain dans la zone concernée par le glissement.

1. Compléter la figure 2.3 pour représenter le mécanisme de rupture.
2. Quelles peuvent être les causes du glissement ?
3. Le sol a un poids volumique de 19 kN/m^3 , une cohésion $c' = 1 \text{ kPa}$ et un angle de frottement interne de $\phi' = 24$ degrés. Calculer les forces motrices et résistantes qui sont appliquées à une couche de 3m d'épaisseur qui s'étend de la limite supérieure du glissement à l'ancien mur de soutènement de la maison, sur une distance horizontale de 30m . En l'absence d'eau dans la pente, la pente est-elle stable ? Jusqu'à quel

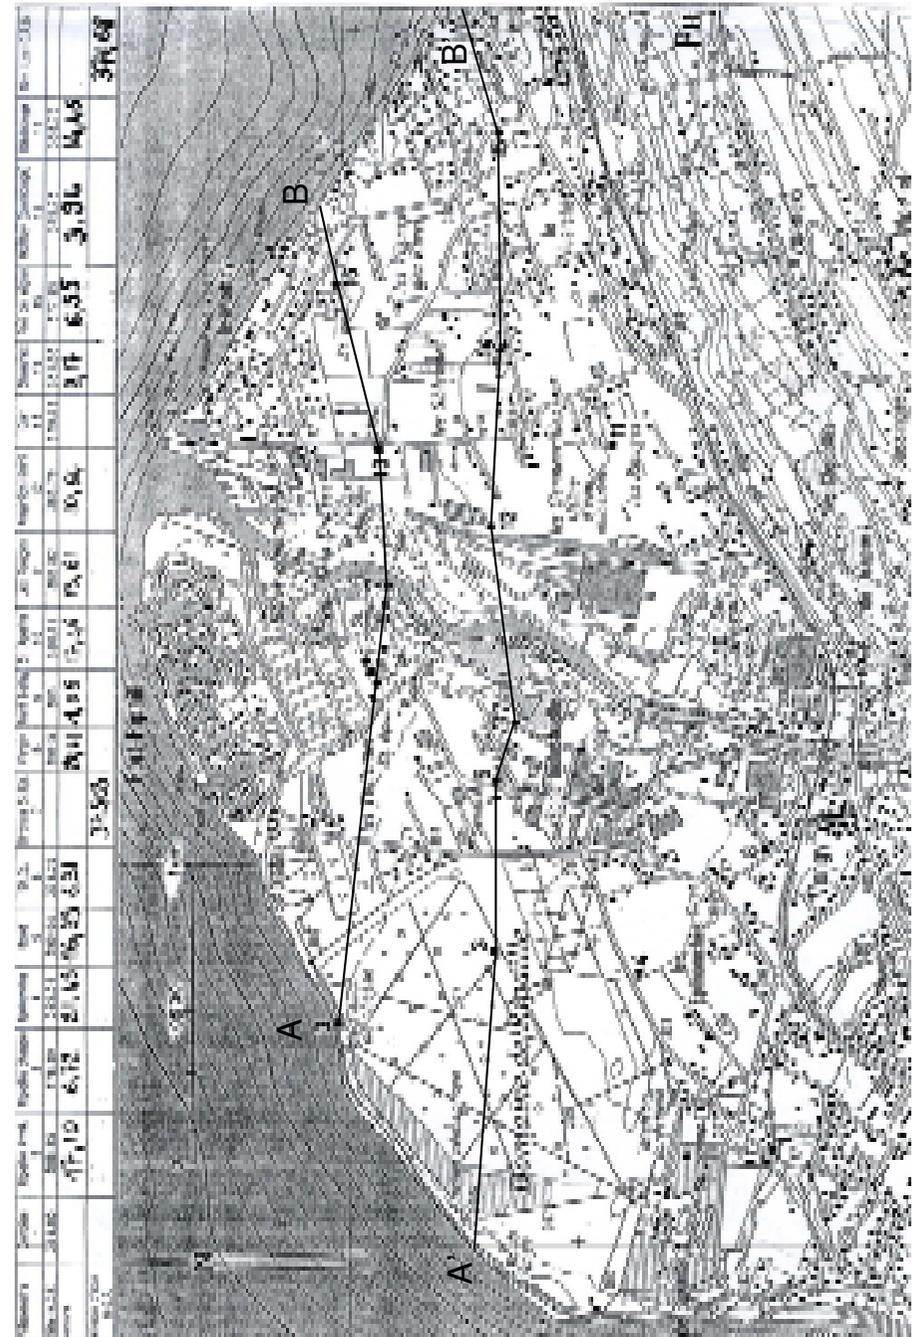
Figure 3.1. Schéma pour l'étude hydrogéologique du delta de la Dranse

À partir de la carte 3.1 représentant la piézométrie de la nappe du delta de la Dranse (Haute Savoie) dans le lac Léman :

- remplir la ligne 3 « niveau d'eau » ;
- faire deux coupes Ouest-Est de la nappe du point A à B et du point A' à B' ;
- que peut-on dire des relations nappe/rivière et nappe/lac ?

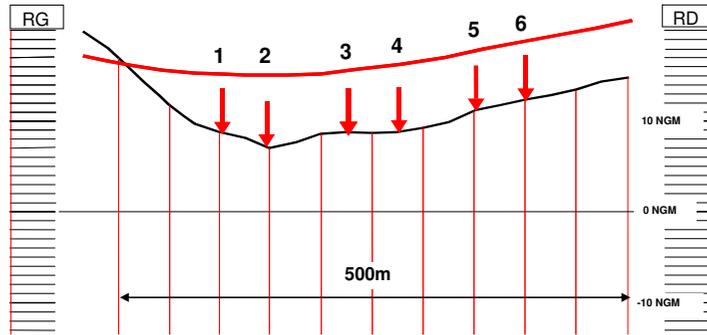
Figure 4.1. Position des sondages pénétrométriques sur le tracé

La reconnaissance du tracé d'une autoroute à travers la vallée d'une rivière a comporté dans une première phase des sondages au pénétromètre statique. La position des sondages est indiquée sur la figure 4.1. Les courbes de pénétration sont représentées sur la figure 4.2. Tracer la coupe des sols (en fonction de leur résistance) sur le tracé.

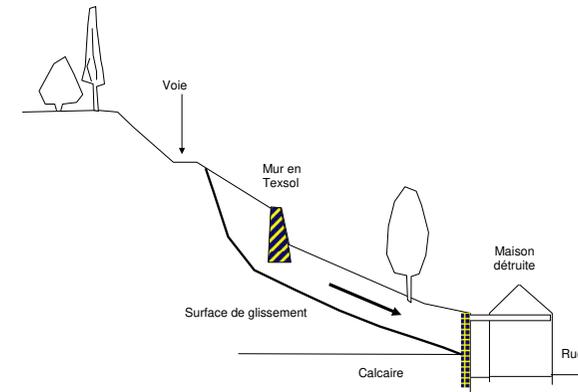
Figure 2.1. Mécanisme de rupture

2.1 Le mécanisme de rupture (glissement de type plan) est représenté sur la figure 2.1.
2.2. Le glissement a été probablement provoqué par la montée de l'eau dans la pente.

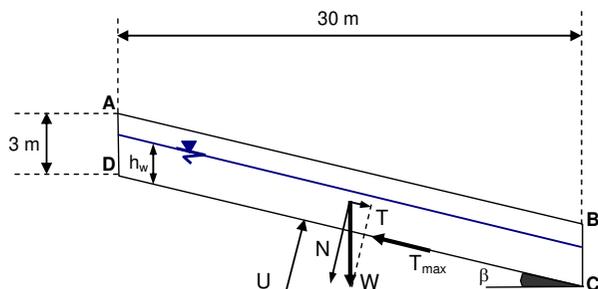
Figure 2.2. Équilibre du bloc ABCD sur la pente

2.3. Le bloc en mouvement est représenté sur la figure 2.2. On peut calculer les forces indiquées sur la figure :

$$W = 19,3 \cdot 30 = 1710 \text{ kN/m}$$

$$N = W \cos \beta = 1710 \cos 30 = 1481 \text{ kN/m}$$

$$T = W \sin \beta = 1710 \sin 30 = 855 \text{ kN/m}$$

$$U = (\gamma_w h_w \cos^2 \beta)(30 / \cos \beta) = (10 \cdot 30 \cos 30) h_w = 260 h_w$$

$$T_{\max} = c' \cdot 30 / \cos \beta + N' \tan \varphi' = 173 + 1481 \tan 28 - 260 h_w \tan 28$$

En l'absence d'eau : $T = 855 \text{ kN/m} < T_{\max} = 173 + 787 = 960 \text{ kN/m}$. La pente est stable.

La pente devient instable pour $h_w = 1 \text{ m}$. En fait, la hauteur d'eau devait être plus forte et le mur en Texsol a retenu la pente jusqu'à ce que sa déformation fasse casser les fils en traction. C'est pour cela que la pente s'est d'abord un peu déplacée, le temps que la résistance en traction du mur soit mobilisée. Puis, dans une seconde phase, la pente a glissé de façon importante, quand le mur s'est cassé et sa contribution à la stabilité a disparu.

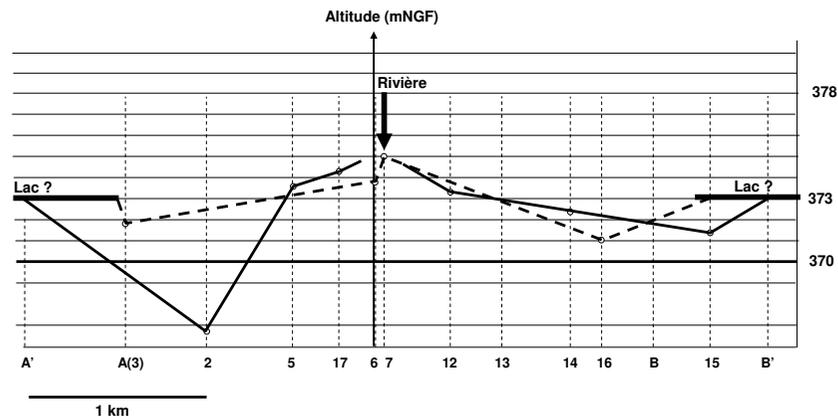
Figure 3.1. Surface piézométrique entre A et B, d'une part, et entre A' et B', d'autre part.

Ces valeurs sont reportées sur les deux profils AB et A'B' de la figure 3.1.

On voit que la pente de la surface piézométrique est dirigée de la rivière vers la nappe et du lac vers la nappe. Cela indique que la nappe est alimentée à la fois par la rivière et par le lac (il y a des pompages dans la nappe).

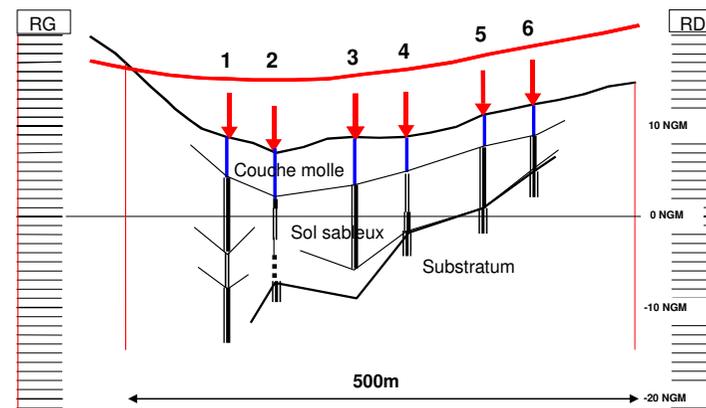
Figure 4.1. Position des sondages pénétrométriques sur le tracé

Les couches définies sur les profils pénétrométriques de la figure 4.2 sont reportées sur la figure 4.1.
