Cours d'analyse géotechnique des sites urbains et naturels

Examen
5 décembre 2008

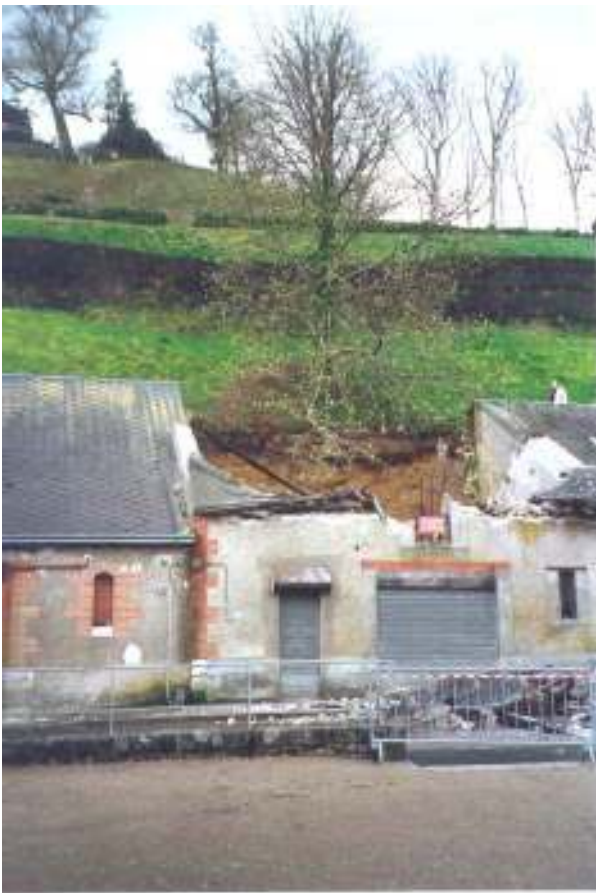
Figure 2.1. Première phase du glissement de terrain

Un glissement de terrain a provoqué l'effondrement d'une maison située en bord de pente. La photo 2.1 montre l'allure du terrain au moment où les experts sont arrivés sur le site. On voit les ruines de la maison en bord de rue, puis l'espace où se trouvait la maison et un petit espace couvert derrière. Le mur de soutènement s'est effondré dans cet espace. La maison a été détruite par la poussée des poutres qui portaient son toit et le toit de l'espace arrière. Au-dessus, on voit le terrain encore en place, avec un grand arbre, puis au-dessus un mur de soutènement déformable (en Texsol) qui retient la voie située en contre-haut, elle-même surmontée par une pente menant au terrain horizontal, avec des arbres.

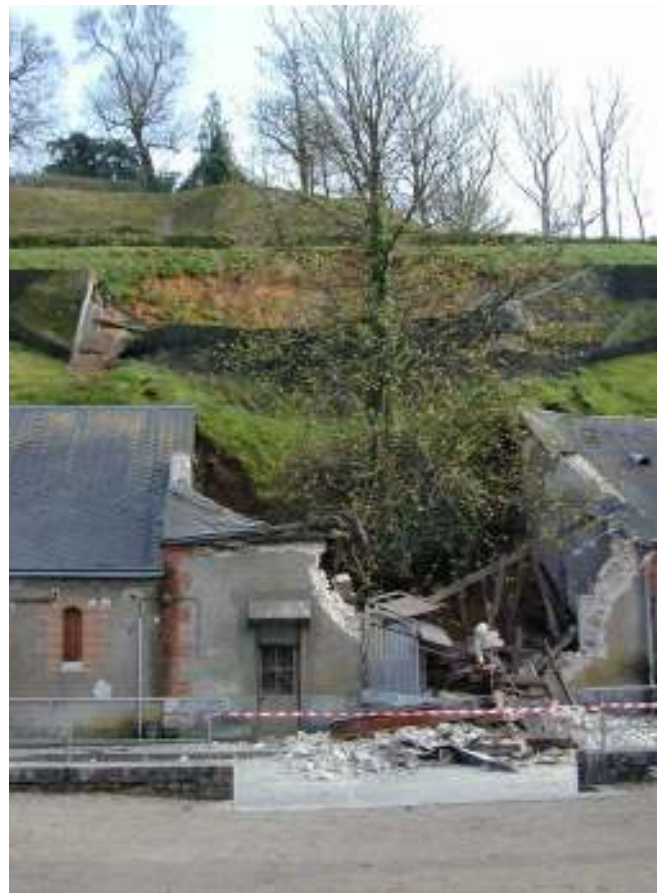
Figure 2.2. Seconde phase du glissement de terrain

Quelques heures plus tard, la pente a avancé de plusieurs mètres et l'arbre s'est retrouvé dans l'espace initial de la maison (Photo 2.2). Le mur de soutènement en Texsol, qui maintenait la pente en place, s'est rompu aux deux extrémités de la masse en mouvement.
