Cours d'analyse géotechnique des sites urbains et naturels

Examen
5 décembre 2008

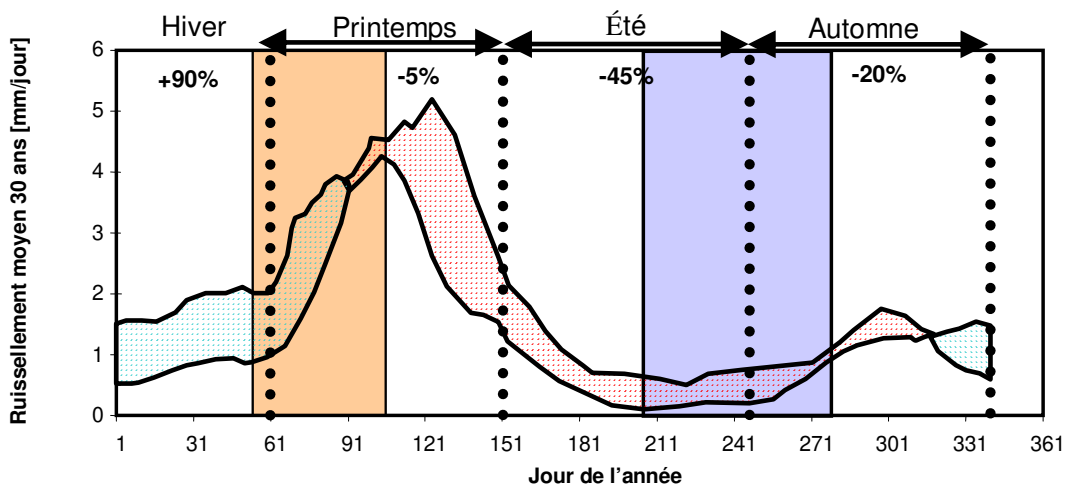
1.2. Ce diagramme représente l'évolution du ruissellement moyen dans les Alpes au cours de l'année. Commentez-le.
