CHATEAU Carine  
ROBIN Olivia

Projet Modélisation d'un Franchissement

09/06/07

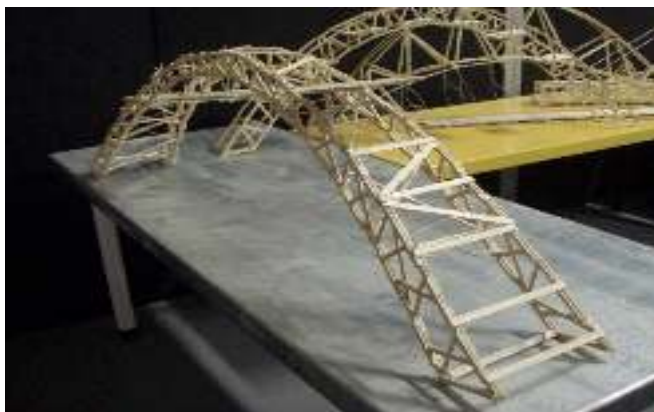
Vue du pont en perspective

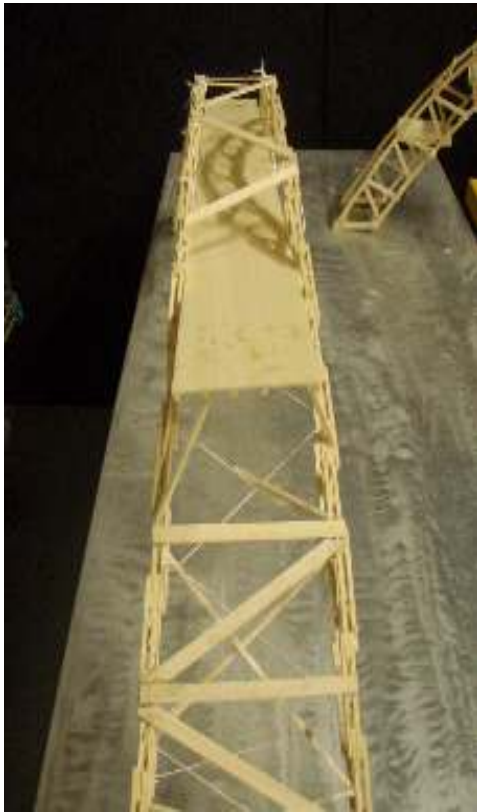
Vue de dessus du pont

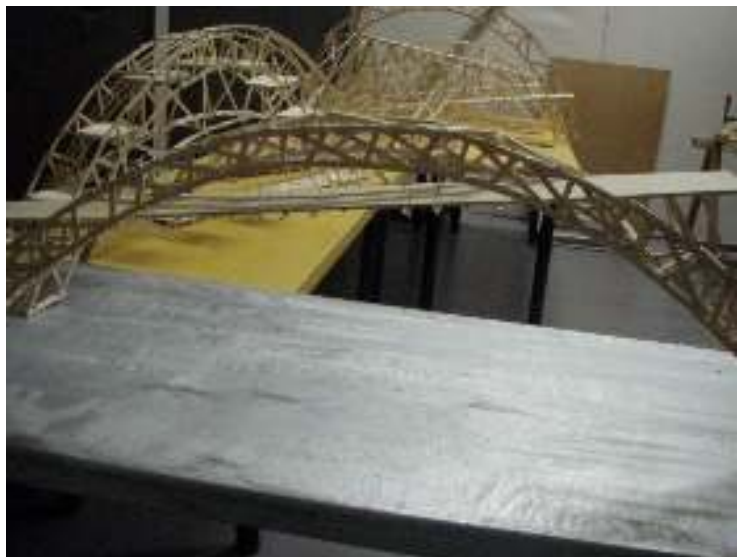
Vue de côté du pont

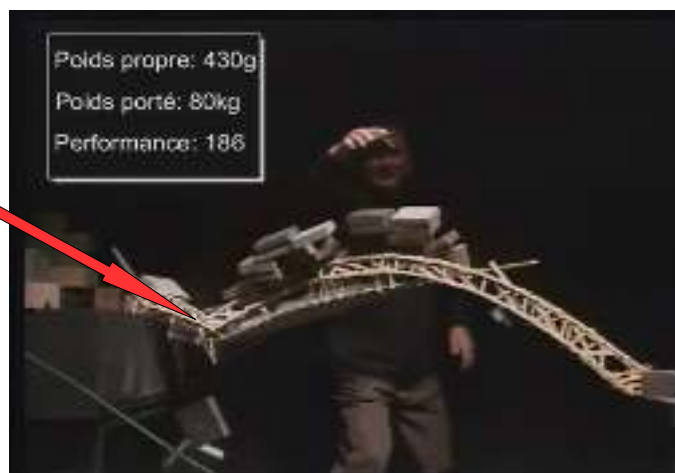
Puis le pont casse !!

On peut observer sur la vidéo un flambement du pont, ainsi que du tablier avant la casse. Le poids qui n'était pas réellement réparti sur la totalité (dû à la perte du soutien du tablier du côté droit) est sûrement à l'origine de ce flambement.
