ETUDE D'UN AMENAGEMENT ROUTIER NON APPROPRIE

Ecole Nationale des Travaux Publics de l'Etat

V.A. Transport

Décembre 2010

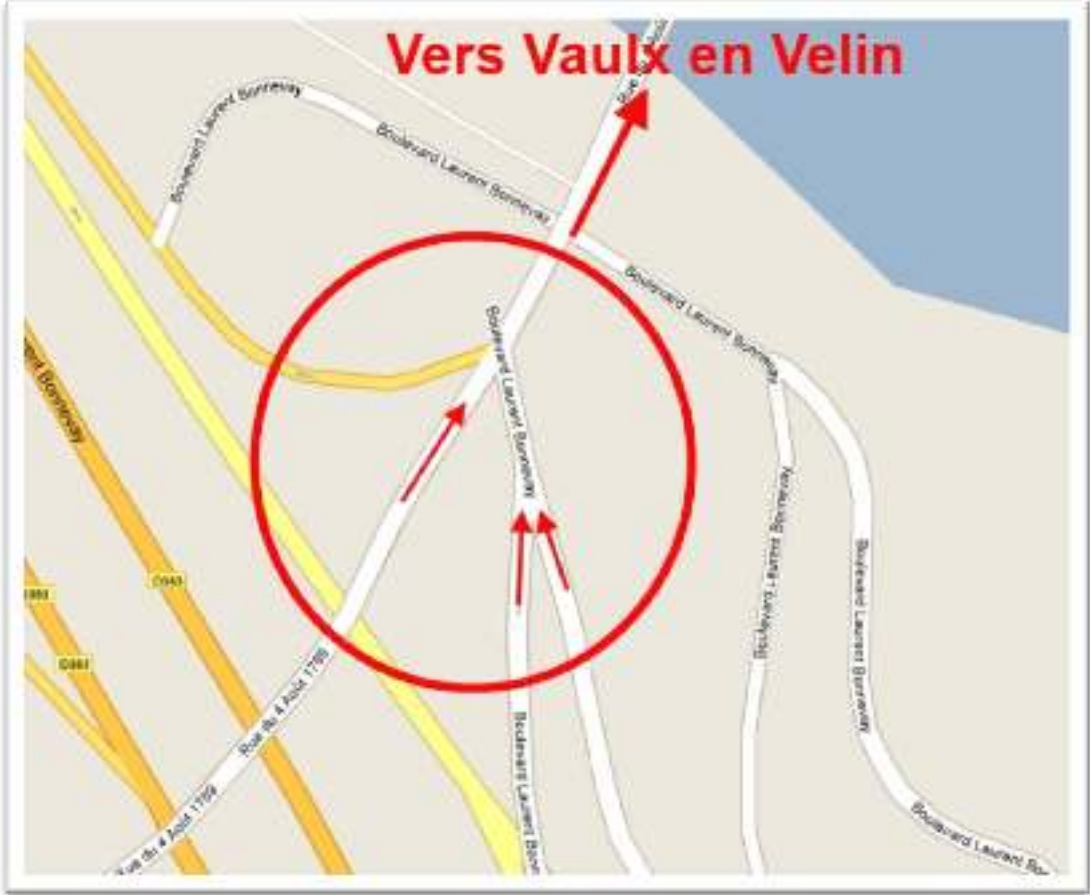
Figure 1 : Plan de la zone d'étude

La zone que nous avons choisie d'étudier se situe à Villeurbanne, à la jonction entre la rue du 4 août 1789 et le boulevard Laurent Bonnevey. Il s'agit d'un carrefour impliquant trois voies (une sur la rue du 4 août 1789 et deux sur le boulevard Laurent Bonnevey). Les usagers qui circulent sur ces voies se dirigent vers le pont des Planches qui mène à Vaulx en Velin.
