Étude de sécurité du carrefour Roul-Bethanie

R. LECONTE M. PEVERI

École Nationale des Travaux Publics de l'État

11 Décembre 2012

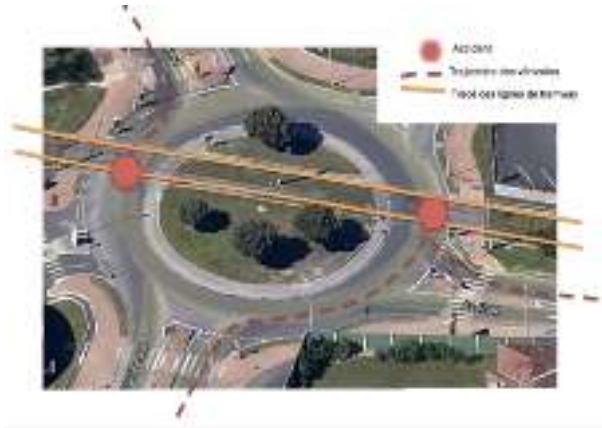
Carte des accidents

FIGURE: Emplacements des accidents étudiés

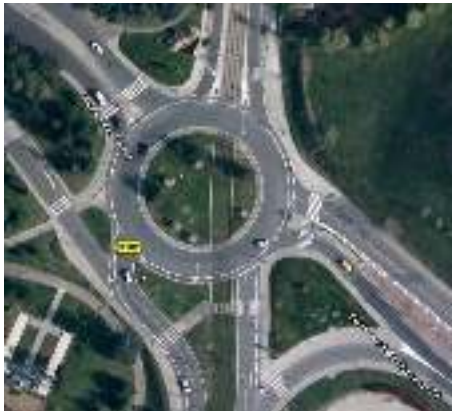
Comparaison avec un autre giratoire

FIGURE: La distance entre l'entrée du giratoire et la plateforme tramway est suffisante.
