# Projet d'étude des pathologies d'un bâtiment

Installations sportives du campus de l'ENTPE

Présentation du 29/01/14

## **2.1 Pathologies de la structure en béton armé**

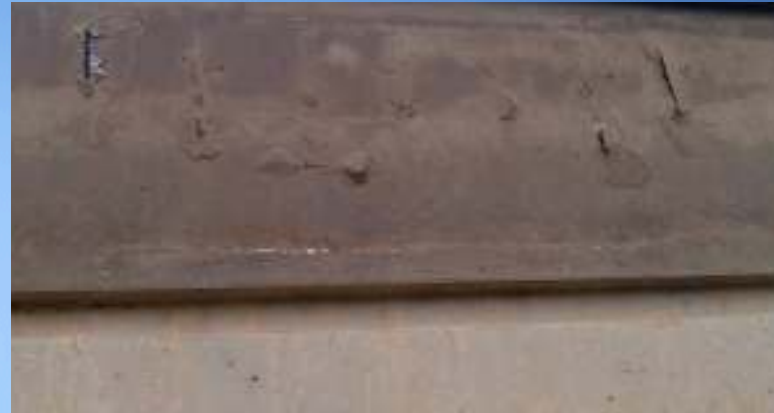
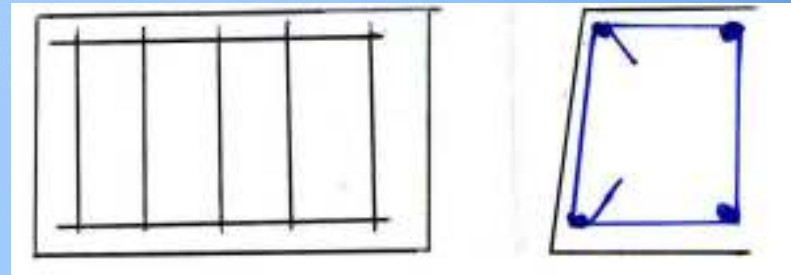
## Façade Nord du gymnase

- Affleurement d'aciers de cage d'armature sur près de 3 mètres linéaires, au niveau d'un décroché du voile béton armé de façade.
- Un acier à nu.
- Présence de nombreuses fissures verticales régulièrement espacées dans le béton, faisant preuve de la présence d'acier corrodés à proximité de la surface.

- **Diag:** Défaut d'enrobage + façade exposée aux ruissellement d'eau de pluie  
→ Corrosion des armatures  
→ Gonflement des armatures transversales  
→ Fissuration voire éclatement du béton
- **Conseils:** Il aurait fallu:
  - Vérifier calcul d'enrobage
  - Vérifier mise en place de cales au coulage

Si les aciers sont très corrodés:

- Piquage béton non-sain + suppression armatures
- Re-coffrage et mise en place de nouveaux aciers en veillant à respecter l'enrobage minimal.

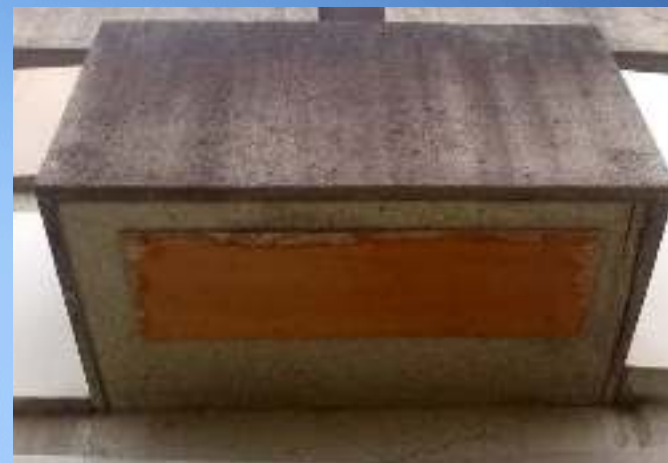
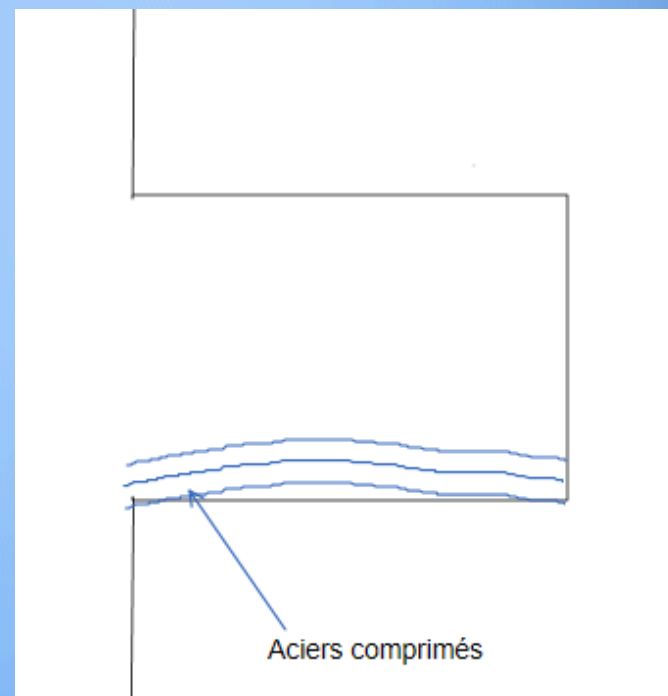
## Façade Est du gymnase

- **Diag:** Défaut d'enrobage + ferrailage « à l'envers » d'un élément en console, où le béton en traction est en fibre supérieure
- **Conseils:** Ce caisson est actuellement vide, et aucun flux de piéton en dessous.  
→ Pas de péril immédiat.

Surveillance régulière suffisante.

Si aggravation, caisson à démolir + bouchement de l'ouverture dans le respect des règles de l'art

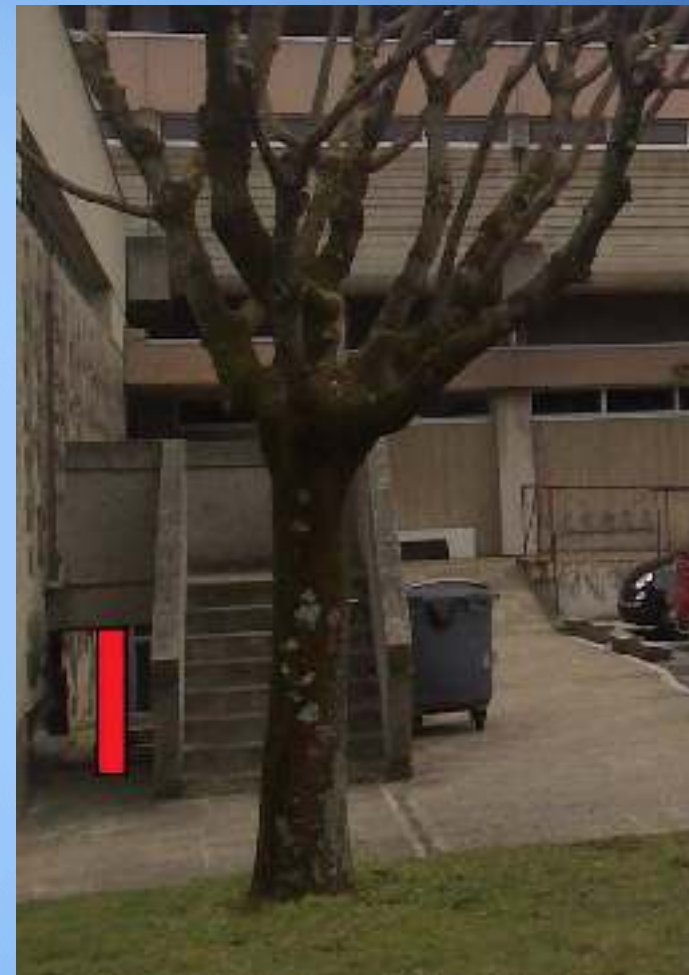
## Façade Ouest de la salle de musculation

- Présence d'une fissure d'environ 1mm d'épaisseur sur le voile béton armé de façade + parement ornamental de la salle de musculation (voile à matrice de coffrage relativement complexe)
- Cette fissure débute au niveau de l'encastrement de l'escalier d'accès à la salle dans le voile de façade.

- **Diag:** Fissure due à l'effort tranchant induit dans le voile par l'encastrement de l'escalier

- **Conseils:** Mise en œuvre d'un pilier auxiliaire sous le palier pour favoriser la descente de charge

+ Traitement de la fissure par résine.

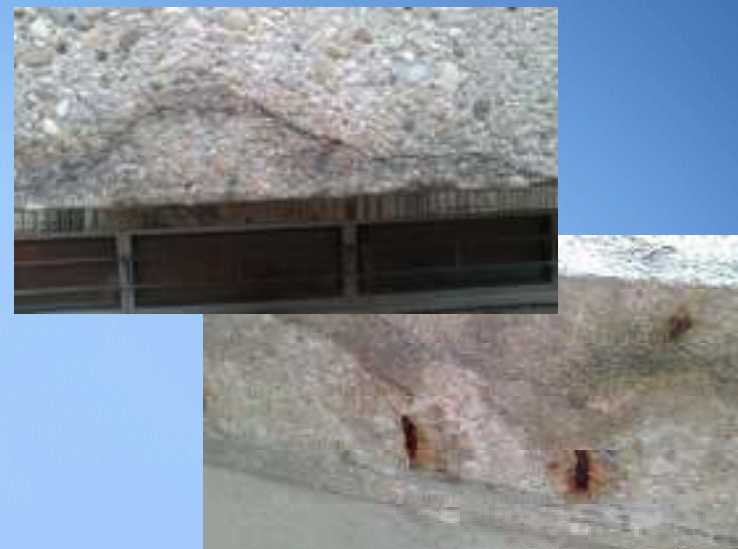
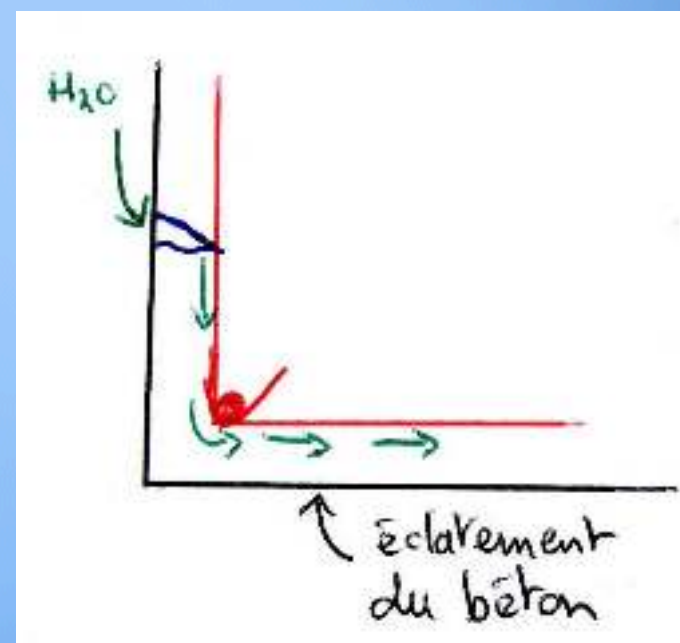
## Façade Est de la salle de musculation, palier de escalier d'accès

- Présence au niveau de la face latérale du palier de l'escalier d'une fissure d'1mm d'épaisseur
- Aciers apparent en sous-face du palier, au niveau de la fissure.
- Béton très friable au niveau de ces aciers. Ecaille de béton tombée lors de l'inspection à la suite d'un petit choc donné à la main

- **Diag:** Fissure initiale due au retrait du béton ou à un choc.
  - Infiltration d'eau
  - Corrosion des armatures progressives jusqu'à la sous-face.
  - Eclatement du béton sur la zone

Piquage béton non-sain et suppression armatures corrodées .

Re-coffrage et mise en place de nouveaux aciers en veillant à respecter l'enrobage minimal.

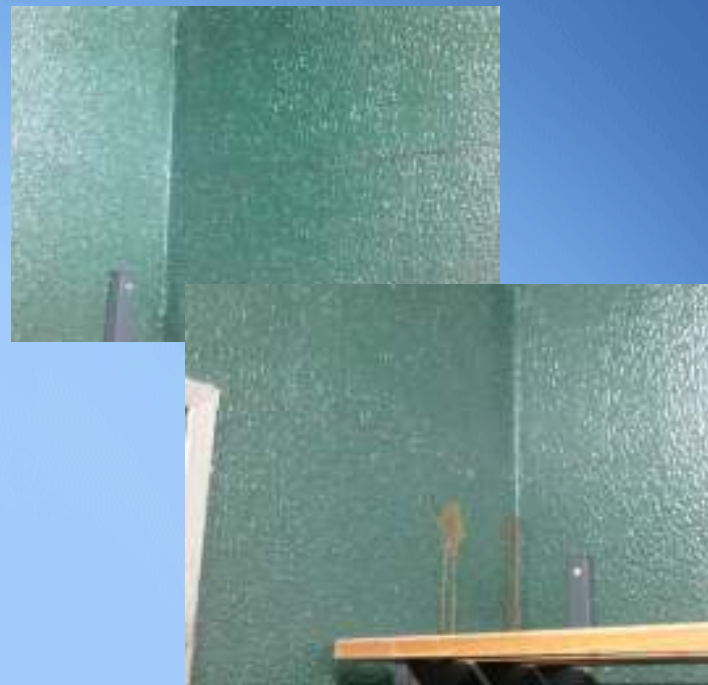
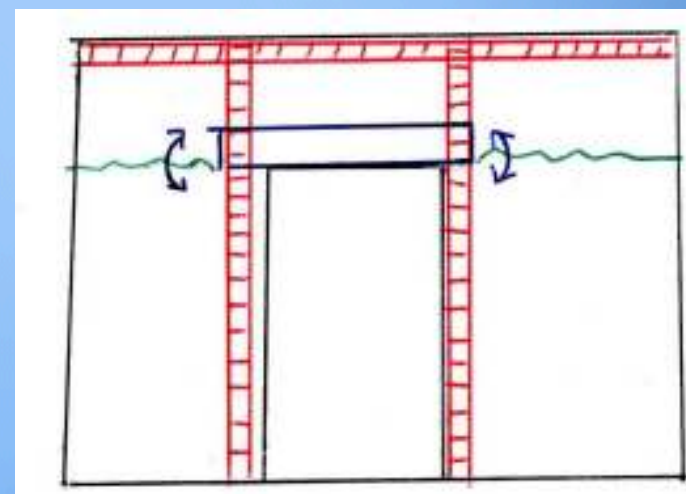
## Vestiaires du gymnase

- Présence de fissures horizontales au droit des linteaux des portes d'accès aux vestiaires. Ces fissures s'étendent sur 50 à 60cm de part et d'autre de la menuiserie intérieure
- Ces fissures se trouvent dans des voiles non porteurs

- **Diag:** Fissures dues à des efforts tranchants mal-répartis au sein du voile non porteur, probablement à cause de défauts de chaînage de renforcement

Pathologie non préjudiciable à l'usage.

Si aggravation, reprise en sous-œuvre des voiles avec ajout de chainages de renforcement verticaux de part et d'autre de la menuiserie et en tête de voile.

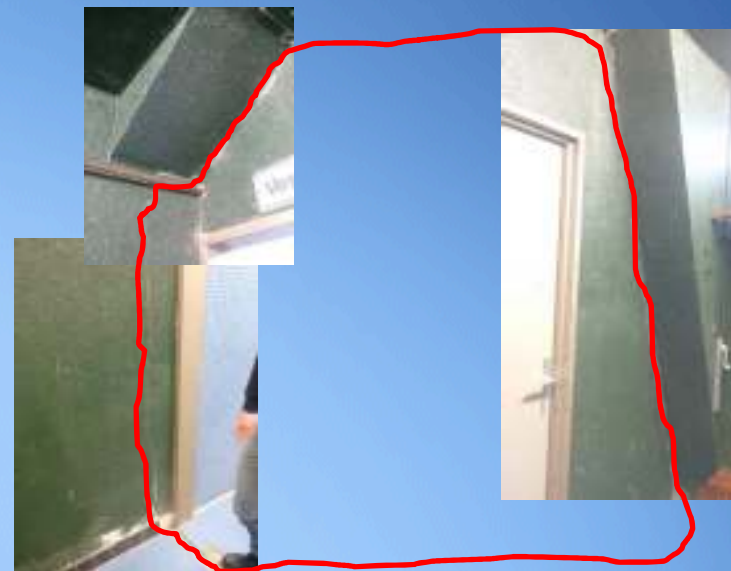
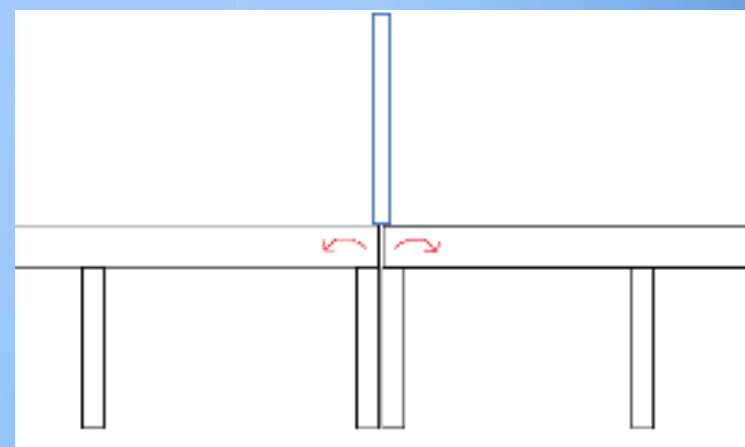
## Vestiaires du gymnase

- **Diag:** Fissures dues à des mouvements différentiels des deux parties de l'ouvrage, situés de part et d'autre d'un joint de dilatation n'assurant plus son rôle.

Remplacement du joint de dilatation nécessaire avant toute intervention sur les fissures.

Une fois le nouveau joint posé, traitement des fissures par résine

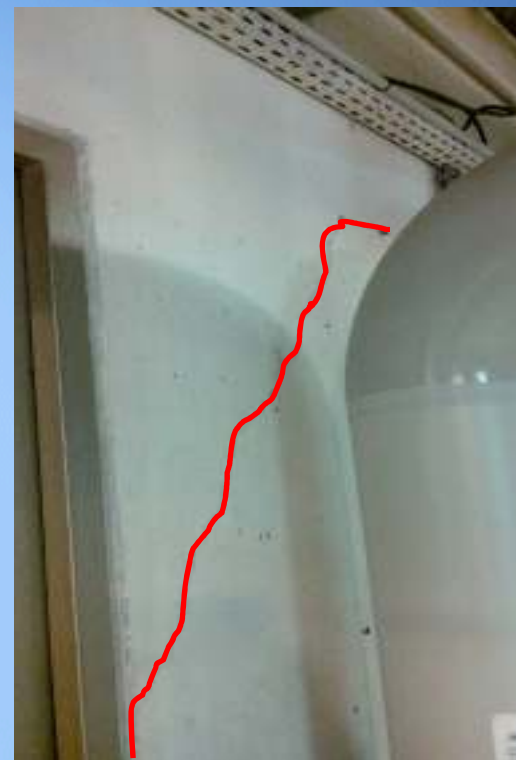
## Salle des machines (ECS-CVC) en sous-sol de la salle de musculation

- Présence de trois fissures inclinées à 45° dans les voiles porteurs en béton armé de la salle des machines.
- Deux de ces fissures se situent de part et d'autre de la menuiserie d'accès à cette salle des machines
- La troisième fissure inclinée est située dans un angle de la salle des machines

- **Diag:** Ces voiles n'étant pas porteurs, ils ne sont pas fissurés sous l'effet de charges anormales

Fissuration sous le seul effet du retrait du béton

Solidité de la structure pas impactée, mais isolation et protection incendie non assurée

- Injection de résine dans les fissures

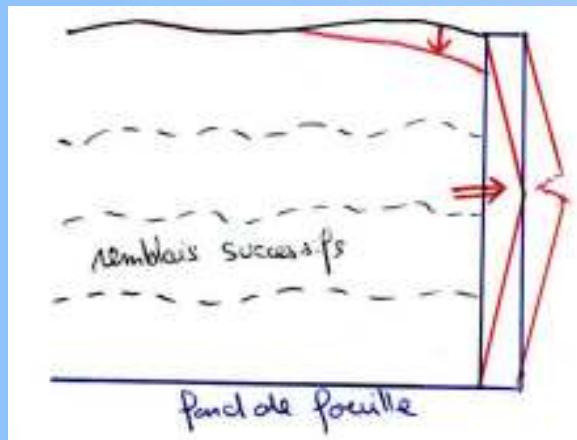
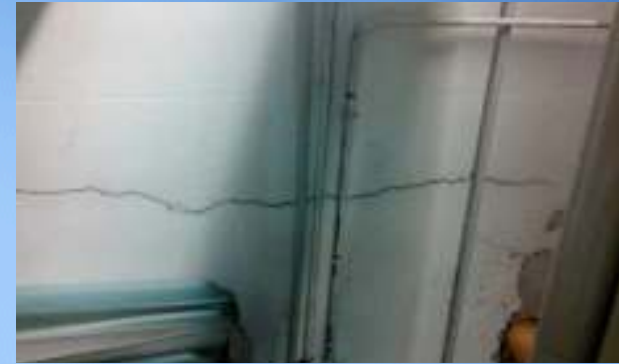
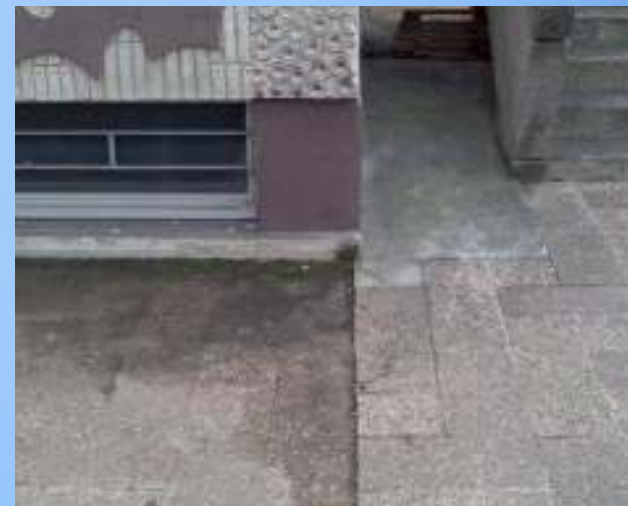
## Salle des machines (ECS-CVC) en sous-sol de la salle de musculation

- Présence d'une fissure horizontale, d'épaisseur 3 à 4mm, sur une distance linéaire de 3m50
- Présence d'une seconde fissure, à la même hauteur, d'une épaisseur plus faible (1mm), à une distance de 5m de la première.
- Ces deux fissures se trouvent sur le voile porteur en béton armé de la face Nord de la salle

- Diag : Fissure due à un effort de poussée des terres suite au terrassement après coulage du mur effort tranchant)

- Conseils : à surveiller
  - Si évolution, opération de reprise en sous-œuvre
  - Si non, bouchage fissure

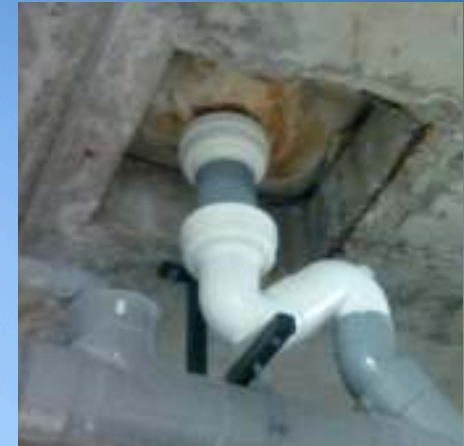
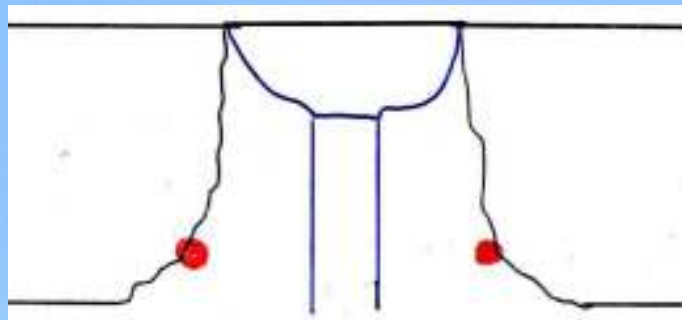
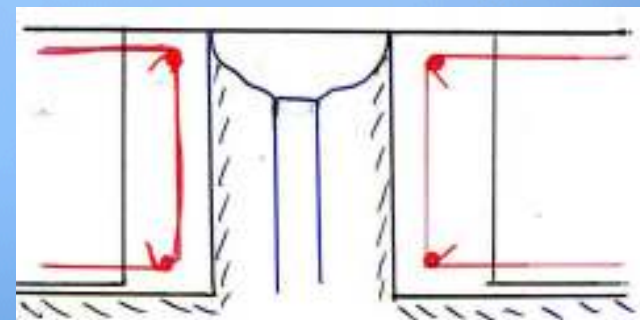
## Vide sanitaire en sous-sol des vestiaires de la piscine

- Forte dégradation du béton armé à proximité des trémies en plancher haut réalisées pour le recueil des eaux usées issues des vestiaires (douches et WC). Béton friable et aciers en bordure de trémie apparent
- Très forte dégradation du béton au droit de la trémie en plancher haut réalisée pour récupérer les eaux du pédiluve d'entrée, avec aciers fortement corrodés, voire disparus par endroits

- Diag : Béton exposé au ruissellement des eaux usées du fait de la mauvaise étanchéité de ses éléments (*étanchéité latérale et joints de liaison avec le tuyau*).
  - Le béton soumis à un milieu agressif
  - Corrosion des aciers et éclatement du béton. Mise en cause possible de la classe du béton (*notamment pour le pédiluve : agents chimiques agressifs*)

- Conseils :

- Situation préoccupante : réfection lourde de la dalle à prévoir avec reprise en sous œuvre au niveau des trémies (utilisation d'étaisements)

- Reprise locale du béton : piquage, traitement armatures, ferrailage, coffrage, bétonnage

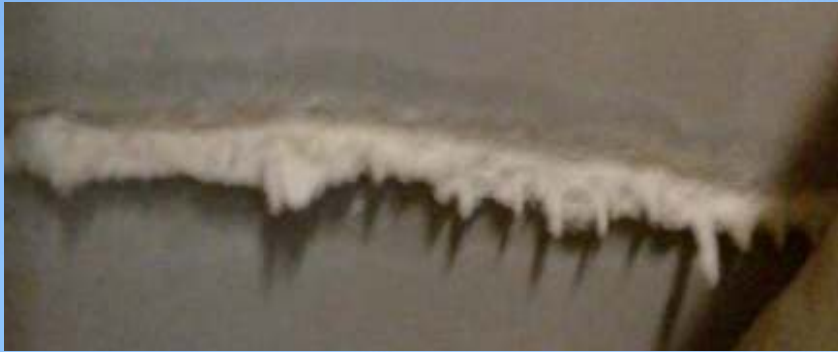
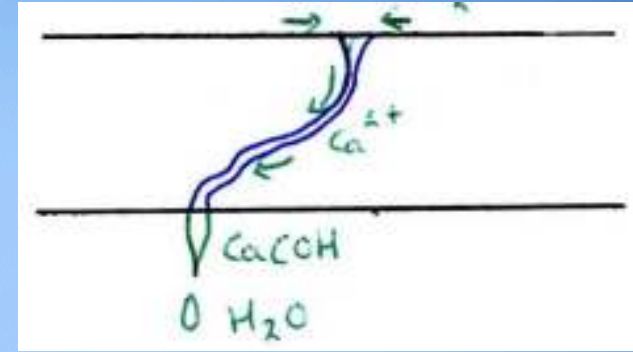
## Vide sanitaire sous vestiaires de la piscine + Galerie de visite périphérique sous le bassin de la piscine

- Très forte présence (sur la quasi-totalité des fissures en dalle haute du vide-sanitaire sous les vestiaires + galerie de visite) de stalactites de calcites, allant de quelques mm à près de 10cm de hauteur
- Ruissellement et/ou suintement de gouttelettes d'eau observées sur les fissures présentant de telles stalactites au cours de la visite

- Diag : Les eaux ruisselées sont issues du bassin ou des vestiaires via des fissures (mauvaise étanchéité de la structure). Ces eaux réagissent avec le calcaire du béton (ciment), qui précipite une fois en sous-face (stalactites)
- Conseils: Reprise de l'étanchéité en face supérieure (plancher périphérique du bassin + vestiaires) pour stopper l'écoulement à travers le béton

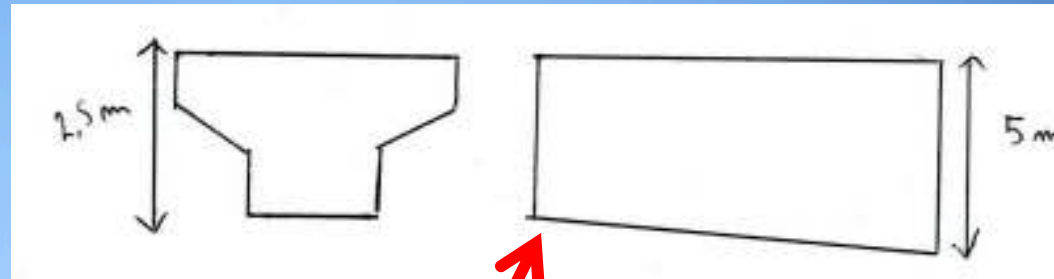
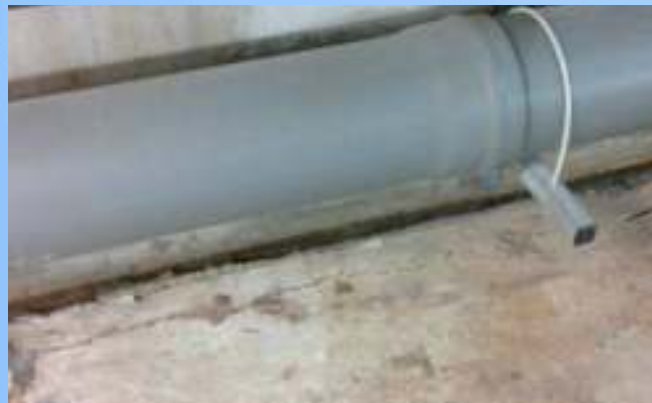
## Galerie de visite périphérique sous le bassin de la piscine

- Fissuration dense (entre 2 et 4 fissures par mètre linéaire) sur tout le pourtour extérieur du bassin de la piscine.
- Certaines de ces fissures ont fait l'objet d'une réparation légère par application d'un enduit, lui-même fissuré au jour d'aujourd'hui
- Présence plus ponctuelle d'aciers apparents suite à l'éclat du béton du bassin

- Diag : Fissures dues au contrepoids de la piscine
- Conseils : Ne présente pas de problème structurel apparent

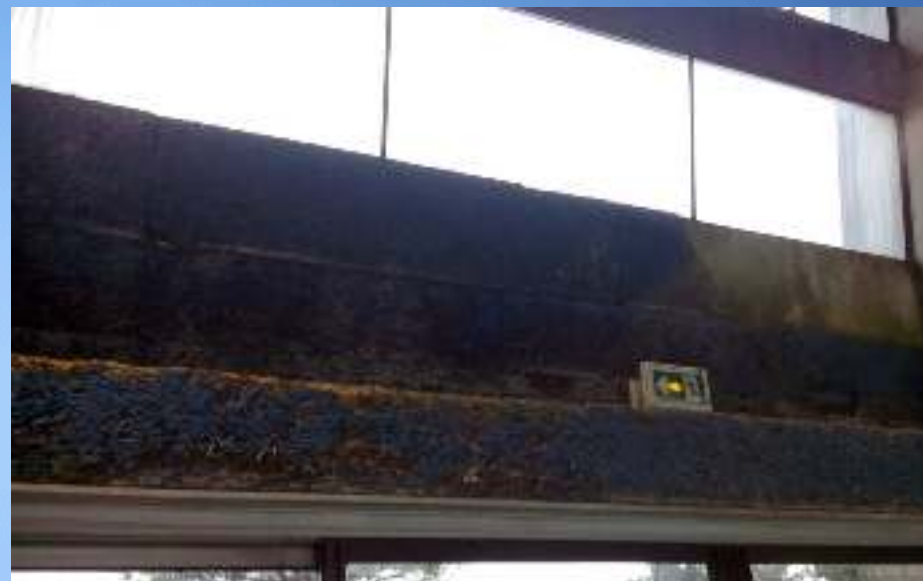
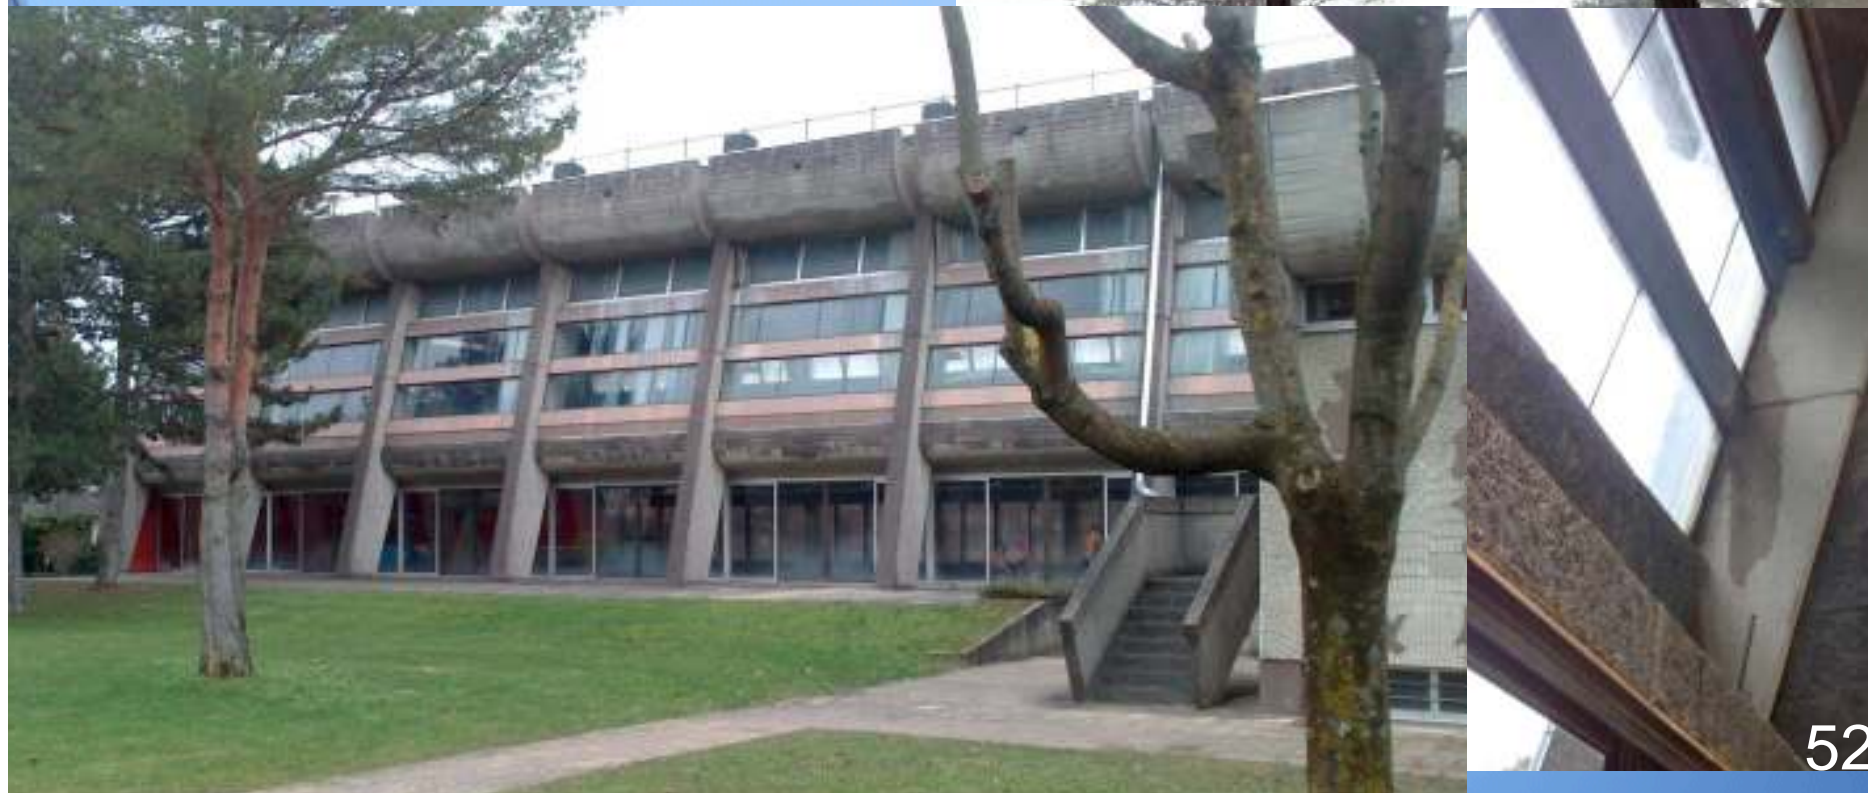
## Piscine

- Multiples infiltrations au niveau de l'intégralité des huisseries.
- Ils sont également à l'origine du décollement progressif de l'isolant placé en face interne des façades
- Présence localisée de mousses
- Ces défauts d'étanchéité de façade amènent à des ruissellements d'eau sur les poutres béton principales de la piscine

Danger de décollement des plaques d'isolant => tout enlever.

Étudier une isolation par l'extérieur en même temps que le remplacement des huisseries.
