Pathologies des Ouvrages d'Art

Projet : le Viaduc Pasteur de Lyon

Fiche d'identité de l'ouvrage

<u>Nom de l'ouvrage :</u>	Viaduc Pasteur
<u>Numéro d'identification :</u>	A07 PB 020
<u>Commune :</u>	Lyon
<u>Voie portée :</u>	A7
<u>Voies franchie :</u>	2 voies du Cours Charlemagne/Pont Pasteur 2 voies transversales de Quai Perrache
<u>Année de mise en service :</u>	1966

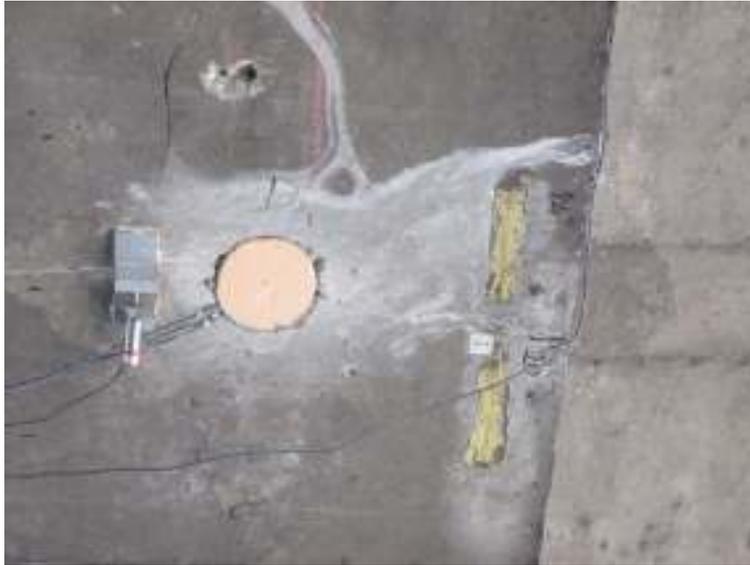
Nous avons notés comme appareil :

- Jauge de contrainte sur câble pour mesurer la fatigue
- Des jauges thermiques
- Des appareils de mesures de déplacement longitudinales
- d'anciens appareils d'auscultation non identifiés

Photo n° 12 Présence d'appareil d'auscultation sous le tablier

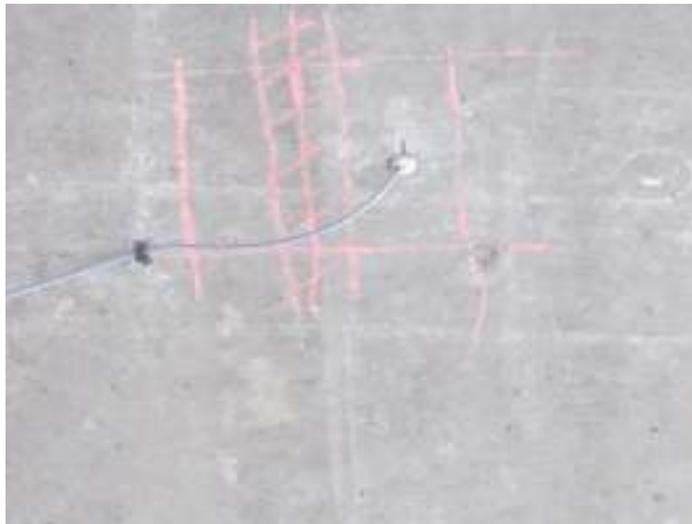
Photo n° 13 : Installation de sondes thermiques

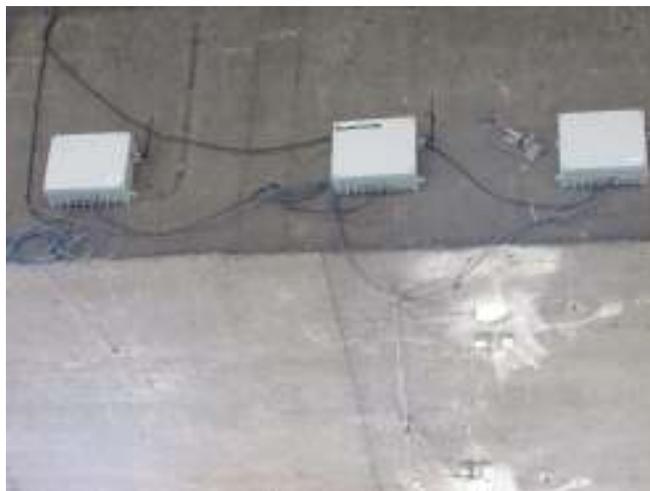
Photo n° 14 : boitiers d'enregistrements des mesures

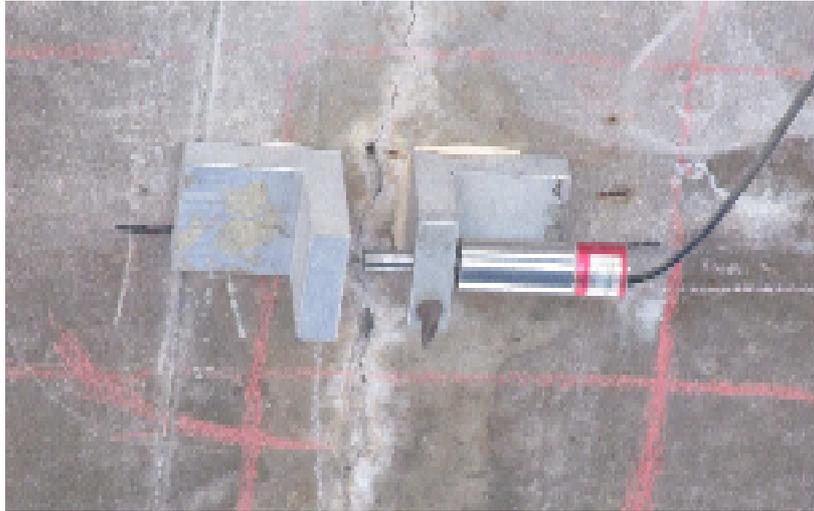
Photo n° 15 : Appareil de mesure longitudinale

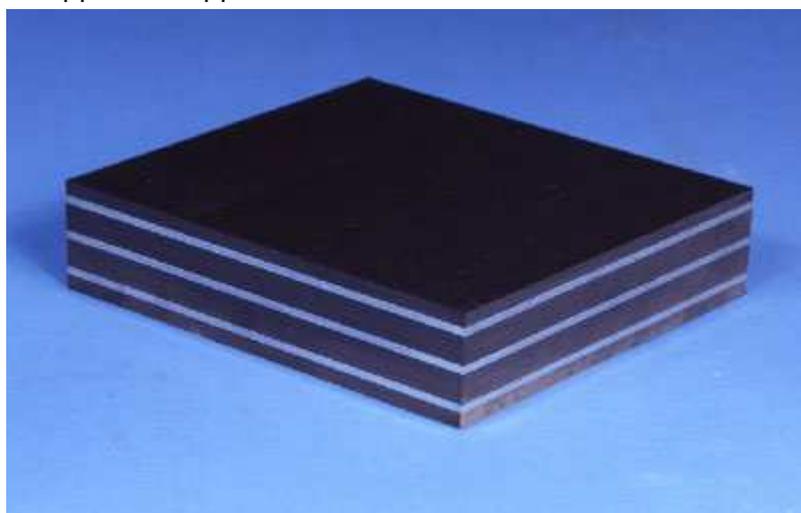
Il a été observé dans notre étude, la dégradation partielle est l'appareil d'appuis, causé principalement par leur position en bas de pile qui est plus vulnérable car plus proche du terrain naturel et donc des attaques (végétation, eau, etc.). Le béton des dés d'appuis est aussi dégradé même si certaines réparations ont pu être notées. Les appareils d'appuis néo frettés sont constitués de frettes d'acier, frettes qui sont dégradées par corrosion. Leur renouvellement doit normalement être entrepris tous les 15-20 ans. Il nous est difficile d'évaluer la dernière date de changement de ces appareils d'appuis.

Photo n°19 : exemple d'appuis néo fretté

La procédure usuelle est d'utiliser des vérins pour soulever le tablier des piles. Dans notre cas 2 choses posent problème : le fait que les appareils d'appuis soient en bas ce qui est peu courant, et l'absence de bossage de vérinage à proximité des dés d'appuis.

La première idée serait d'installer des structures métalliques entre le sol et le tablier afin de poser les vérins sous le tablier et soulever le tablier avec les piles. Or cela laisserait les piles en traction sous leur poids propre, chose qu'il est fortement préférable d'éviter.

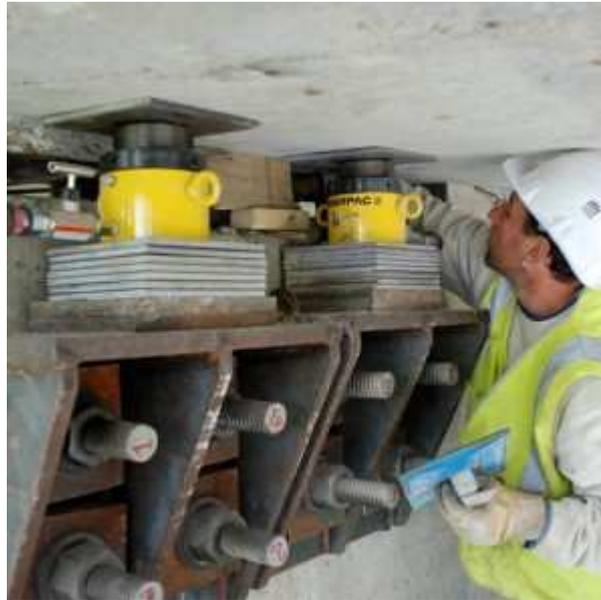
Photo n°20 : exemple d'installation de vérin à l'aide d'ancrage métallique

Dans le cas d'absence de bossage de vérinage il est possible de perforer la pile de béton pour y fixer un système d'ancrage métallique lourd, comme on le voit sur la photo ci-dessous :

Notre proposition est donc simple : installer ce type d'ancrage en pied de pile mais dans l'autre sens et de monter le tablier et les piles en même temps. Le problème est qu'il faudra disposer de vérins plus puissants car le poids des piles sera aussi à prendre en compte. Une attention particulière devra être prise pour s'assurer que les piles sont bien soulevées verticalement lors de la mise en marche des vérins.

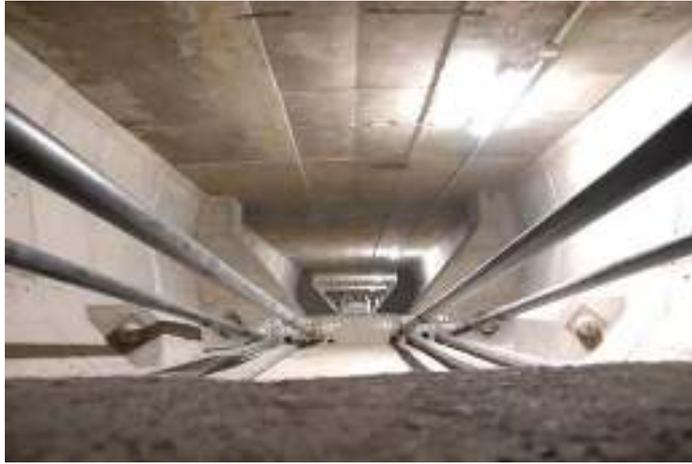
Photo n°20 : exemple de précontrainte longitudinale extérieure

Notre analyse ne nous permet pas totalement de savoir si il y a une grande perte de force dans la précontrainte longitudinale. Une lecture des mesures des appareils sur l'ouvrage serait nécessaire. Si besoin il y a, comme dans le cas de la précontrainte transversale, nous recommandons un renforcement par précontrainte extérieure.

L'idéal est l'installation de cette précontrainte à l'intérieur des caissons afin de diminuer les agressions du milieu extérieur. Cela signifie également qu'il faudra reprendre le béton des encorbellements pour les ancrages or les caissons ne sont pas de grandes dimensions. Se pose la question de la place pour les opérateurs lors de la phase chantier.
