# Pathologies et réparations des ouvrages d'art

Projet  
Le viaduc Pasteur à Lyon

Le 9 mars 2011  
Année 2010-2011

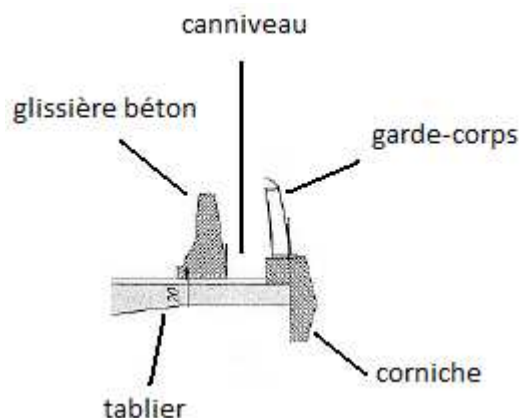
Figure 21 : Extrémité basse d'un demi-tablier

L'équipement du pont est dans l'ensemble usagé. L'exemple le plus frappant est le cas des corniches. En effet, certaines sont manquantes et la plupart présentent des aciers apparents corrodés. Par ailleurs, les caniveaux d'évacuation de l'eau sont par fois obstrués avec de la végétation. Ces deux éléments peuvent être reliés comme le montre la figure suivante.

L'origine des désordres semble due à un problème d'étanchéité au niveau de la corniche : l'eau du caniveau passe entre le tablier et la corniche et s'écoule sur les corniches et l'intrados du tablier.

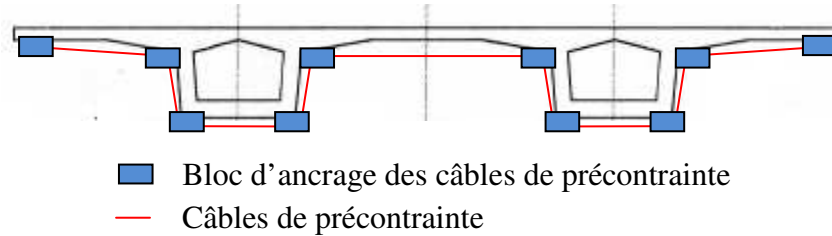
**Figure 22 : Schéma de précontrainte extérieure**

Il est possible que les aciers de précontrainte (pour la précontrainte transversale) soient corrodés. Si tel est le cas, ceux-ci ne peuvent plus supporter les charges pour lesquelles ils ont

été dimensionnés, la structure du pont est donc fragilisée : il s'agit donc de compenser cette perte de précontrainte. Une précontrainte transversale extérieure doit alors être mise en place. La solution suivante peut alors être envisagée. Il s'agit de positionner des câbles de précontrainte extérieure sous le tablier. Ces câbles de précontrainte épouseront la forme des caissons comme suit :

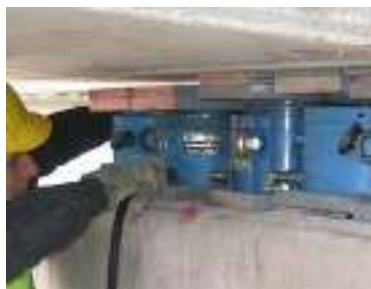
Figure 24 : Exemple de vérinage

Comme ici aucun espace de vérinage n'a été prévu, et du fait de la forme en pyramide inversée des piles, il devrait être assez difficile de vériner l'ouvrage au niveau des appareils d'appui avec des vérins de forme standard.

De ce fait, les vérins devront soulever l'ouvrage au niveau du tablier, en étant le plus proche possible de l'implantation des piles sur l'intrados, zone plus rigide. Un tel vérinage ne sera d'ailleurs possible que si il n'y a pas de risque de désolidarisation de la pile et du tablier.

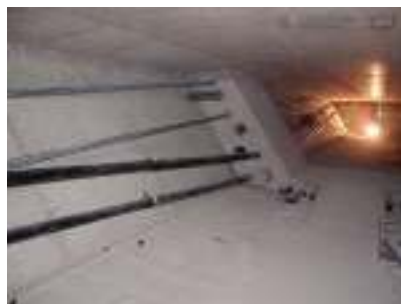
Figure 26 : Exemple de précontrainte extérieure en caisson

Nous avons vu précédemment que le problème de nombreuses dégradations est en lien avec les eaux de ruissellement sur et sous l'ouvrage. Ainsi en commençant par renforcer les corniches caniveaux de l'ouvrage, la structure serait déjà grandement soulagée. Cela dit, sur le plan longitudinal, la structure peut aussi être renforcée par de la précontrainte extérieure, ou en recomposant le béton manquant sous l'ouvrage (surtout au niveau des corniches) avec un ragréages des zones abimées.

Pour ajouter de la précontrainte longitudinale sur l'ouvrage, du fait de l'inexistence de gaines de réservation pour des câbles de précontrainte dans le béton, la solution passe par de la précontrainte extérieure. De plus comme le tablier est constitué de deux caissons, cet espace clos protégé des intempéries peut être réutilisé pour y introduire cette précontrainte additionnelle.
